## Poglądowy raport stanu technicznego

Zadanie: Ocena stanu technicznego i określenie wartości rynkowej pojazdu

| DANE IDENTYFIKACYJNE POJAZDU | | Dane: [O] X-2025 | |
|---|---|---|---|
| Rodzaj pojazdu: | <b>Samochód osobowy</b> | VIN: | <b>T M B J P 6 N J 1 M Z 0 7 8 3 7 3</b> |
| Model pojazdu: | <b>Fabia III 1.0 TSI MR`19 E6d</b> | Nr Info-Ekspert: | <b>034-04073</b> |

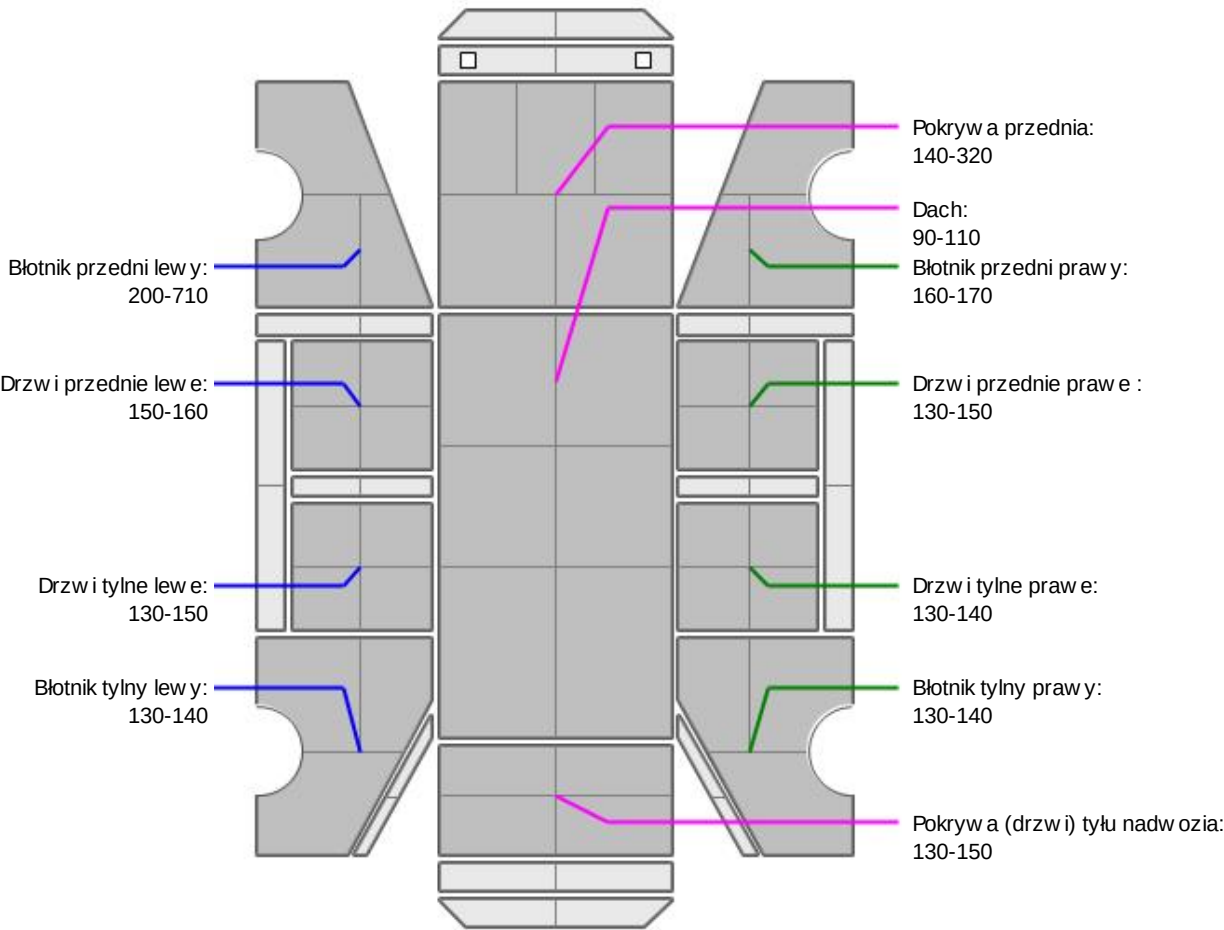
| L.p. | Nazwa elementu | L / P | Grubość powłoki [µm] | Opis |
| 1 | Pokrywa przednia | | 140-320 | |
| 2 | Dach | | 90-110 | |
| 3 | Błotnik przedni | L | 200-710 | |
| 4 | Drzwi przednie | L | 150-160 | |
| 5 | Drzwi tylne | L | 130-150 | |
| 6 | Błotnik tylny | L | 130-140 | |

| 7 | Błotnik przedni | P | 160-170 | |
| 8 | Drzwi przednie | P | 130-150 | |
| 9 | Drzwi tylne | P | 130-140 | |
| 10 | Błotnik tylny | P | 130-140 | |
| 11 | Pokrywa (drzwi) tyłu nadwozia | | 130-150 | |

Podane przedziały grubości powłoki lakierowej, dotyczą punktów pomiarowych. Nie mogą być traktowane jako gwarancja, że grubość powłoki lakierowej w innych punktach nie wykracza poza te przedziały. Pomiar powłoki lakierowej został wykonany urządzeniem będącym w posiadaniu rzeczoznawcy. Pomiar wykonany innym przyrządem może się różnić.
