Nr zlecenia: 43/29/09/2025/CarArena STANDARD

## WYCENA WARTOŚCI

Zadanie: Ocena stanu technicznego i określenie wartości rynkowej pojazdu

| DANE IDENTYFIKACYJNE POJAZDU | | Dane: [O] X-2025 | |
|---|---|---|---|
| Model pojazdu: | <b>Passat B8 2.0 TDI-CR MR`15 E6</b> | Nr Info-Ekspert: | <b>040-08966</b> |

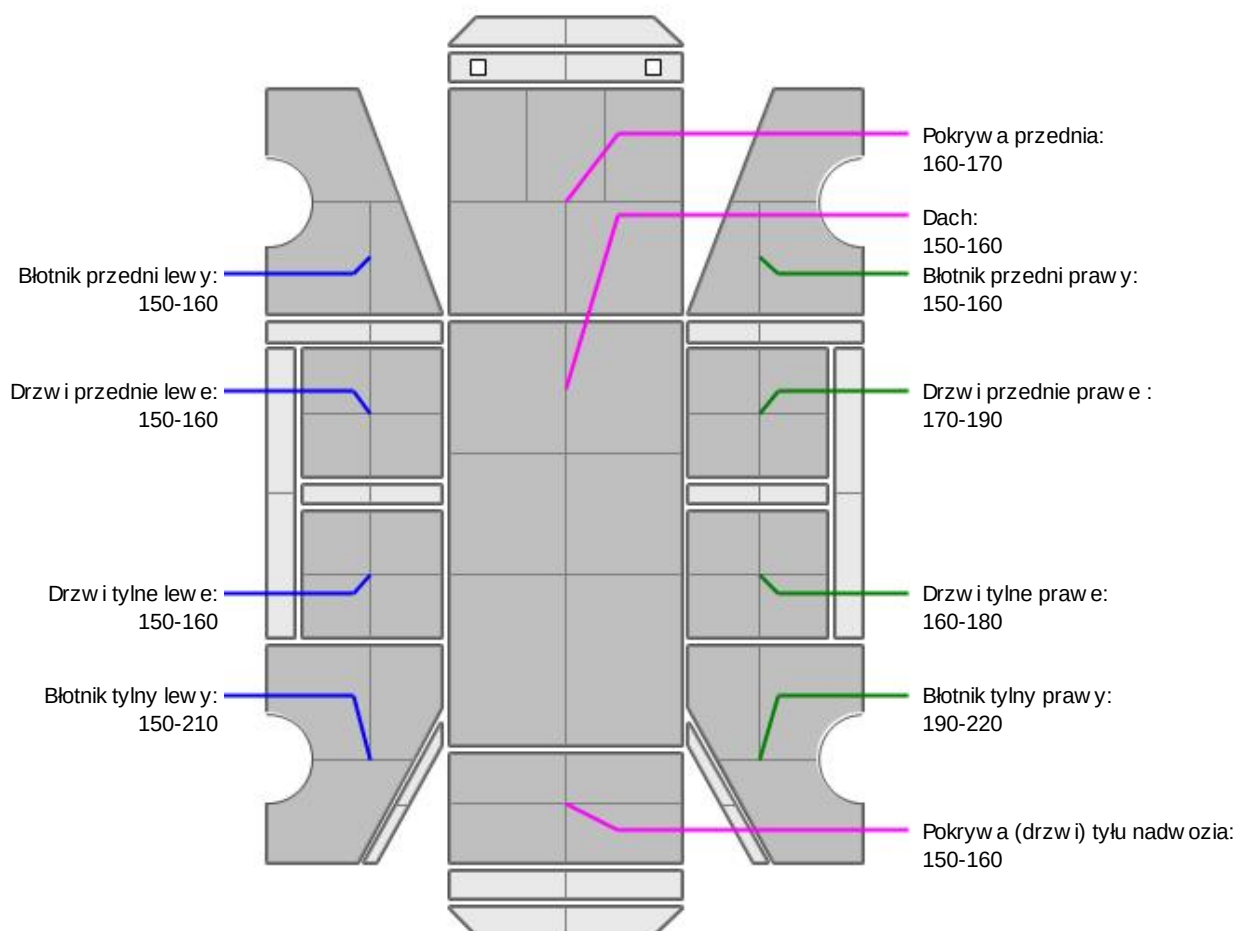
## NADWOZIE – Opis powłoki lakierowej

| L.p. | Nazwa elementu | L / P | Grubość powłoki [μm] | Opis |
| 1 | Pokrywa przednia | | 160-170 | |
| 2 | Dach | | 150-160 | |
| 3 | Błotnik przedni | L | 150-160 | |
| 4 | Drzwi przednie | L | 150-160 | |
| 5 | Drzwi tylne | L | 150-160 | |
| 6 | Błotnik tylny | L | 150-210 | |
| 7 | Błotnik przedni | P | 150-160 | |
| 8 | Drzwi przednie | P | 170-190 | |
| 9 | Drzwi tylne | P | 160-180 | |
| 10 | Błotnik tylny | P | 190-220 | |
| 11 | Pokrywa (drzwi) tyłu nadwozia | | 150-160 | |

Podane przedziały grubości powłoki lakierowej, dotyczą punktów pomiarowych. Nie mogą być traktowane jako gwarancja, że grubość powłoki lakierowej w innych punktach nie wykracza poza te przedziały. Pomiar powłoki lakierowej został wykonany urządzeniem będącym w posiadaniu rzeczoznawcy. Pomiar wykonany innym przyrządem może się różnić.
