Nr zlecenia: 57/29/09/2025/CarArena STANDARD

## WYCENA WARTOŚCI

Zadanie: Ocena stanu technicznego i określenie wartości rynkowej pojazdu

| DANE IDENTYFIKACYJNE POJAZDU | | Dane: [C] X-2025 | |
|---|---|---|---|
| Marka: | <b>MAN</b> | Nr rejestracyjny: | <b>PO5JN40</b> |

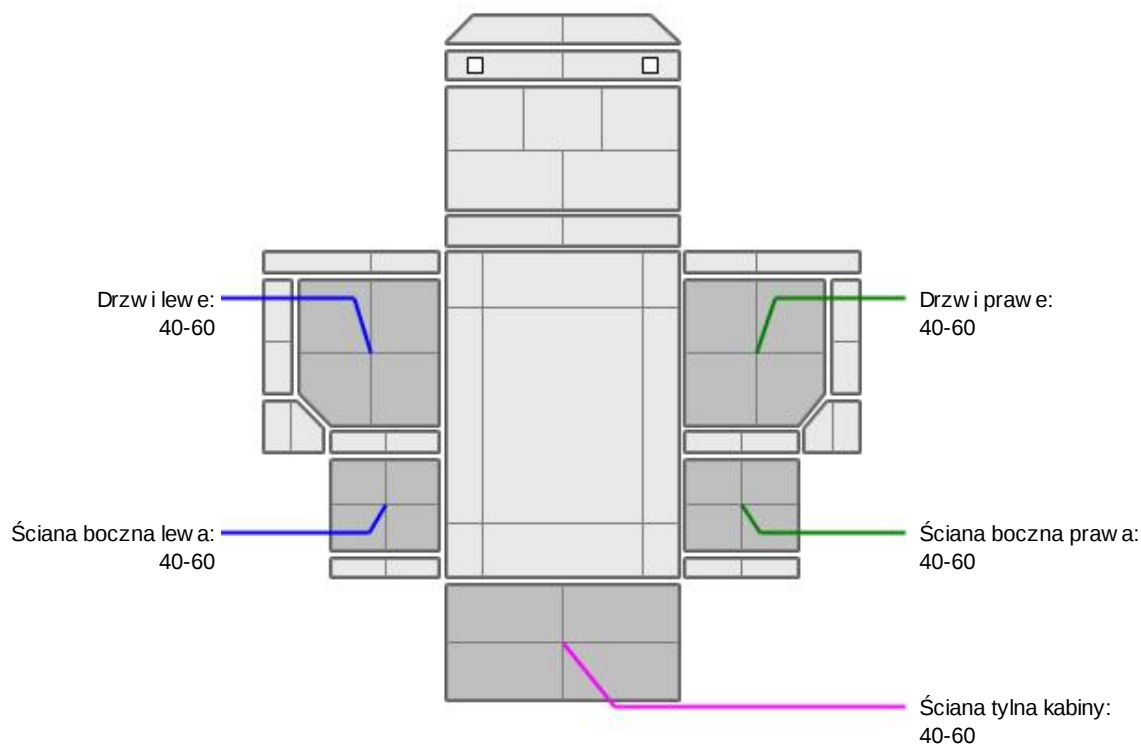
### KABINA KIEROWCY – Opis powłoki lakierowej

| L.p. | Nazwa elementu | L / P | Grubość powłoki [μm] | Opis |
| 1 | Drzwi | L | 40-60 | |
| 2 | Ściana boczna | L | 40-60 | |
| 3 | Drzwi | P | 40-60 | |
| 4 | Ściana boczna | P | 40-60 | |
| 5 | Ściana tylna kabiny | | 40-60 | |

Podane przedziały grubości powłoki lakierowej, dotyczą punktów pomiarowych. Nie mogą być traktowane jako gwarancja, że grubość powłoki lakierowej w innych punktach nie wykracza poza te przedziały. Pomiar powłoki lakierowej został wykonany urządzeniem będącym w posiadaniu rzeczoznawcy. Pomiar wykonany innym przyrządem może się różnić.
