Nr zlecenia: 27/26/08/2025/CarArena STANDARD

## Wycena wartości

Zadanie: Ocena stanu technicznego i określenie wartości rynkowej pojazdu

| DANE IDENTYFIKACYJNE POJAZDU | | Dane: [O] VIII-2025 | |
|---|---|---|---|
| Model pojazdu: | Ceed 1.0 MR`18 E6 | Nr Info-Ekspert: | 052-01215 |

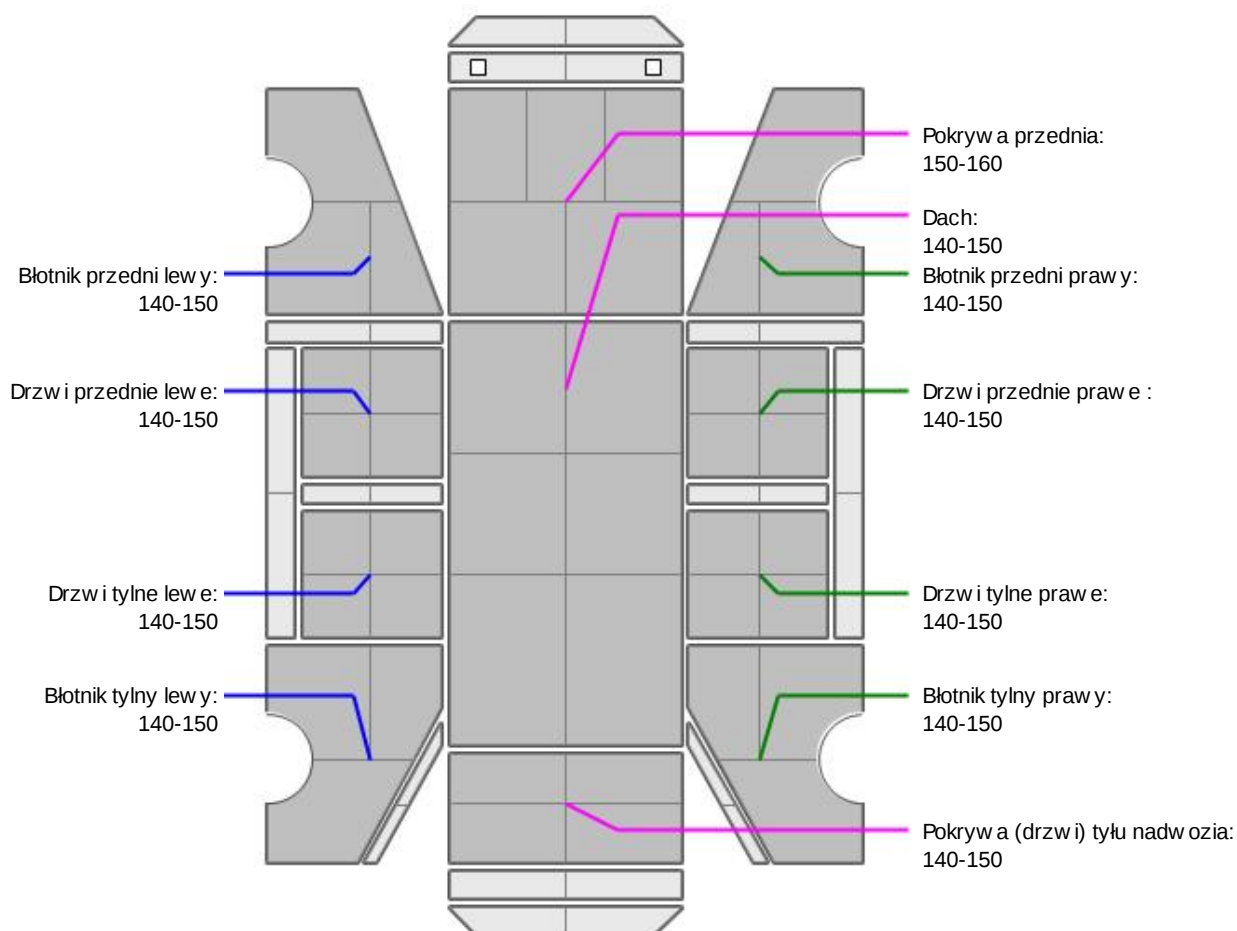
| L.p. | Nazwa elementu | L / P | Grubość powłoki [μm] | Opis |
| 1 | Pokrywa przednia | | 150-160 | |
| 2 | Dach | | 140-150 | |
| 3 | Błotnik przedni | L | 140-150 | |
| 4 | Drzwi przednie | L | 140-150 | |
| 5 | Drzwi tylne | L | 140-150 | |
| 6 | Błotnik tylny | L | 140-150 | |
| 7 | Błotnik przedni | P | 140-150 | |
| 8 | Drzwi przednie | P | 140-150 | |
| 9 | Drzwi tylne | P | 140-150 | |
| 10 | Błotnik tylny | P | 140-150 | |
| 11 | Pokrywa (drzwi) tyłu nadwozia | | 140-150 | |

Podane przedziały grubości powłoki lakierowej, dotyczą punktów pomiarowych. Nie mogą być traktowane jako gwarancja, że grubość powłoki lakierowej w innych punktach nie wykracza poza te przedziały. Pomiar powłoki lakierowej został wykonany urządzeniem będącym w posiadaniu rzeczoznawcy. Pomiar wykonany innym przyrządem może się różnić.
