Nr zlecenia: 23/03/10/2025/CarArena STANDARD

## Poglądowy raport stanu technicznego

Zadanie: Ocena stanu technicznego i określenie wartości rynkowej pojazdu

| DANE IDENTYFIKACYJNE POJAZDU | | Dane: [O] X-2025 | |
|---|---|---|---|
| Model pojazdu: | <b>Auris Diesel MR`13 E5</b> | Nr Info-Ekspert: | <b>037-02315</b> |

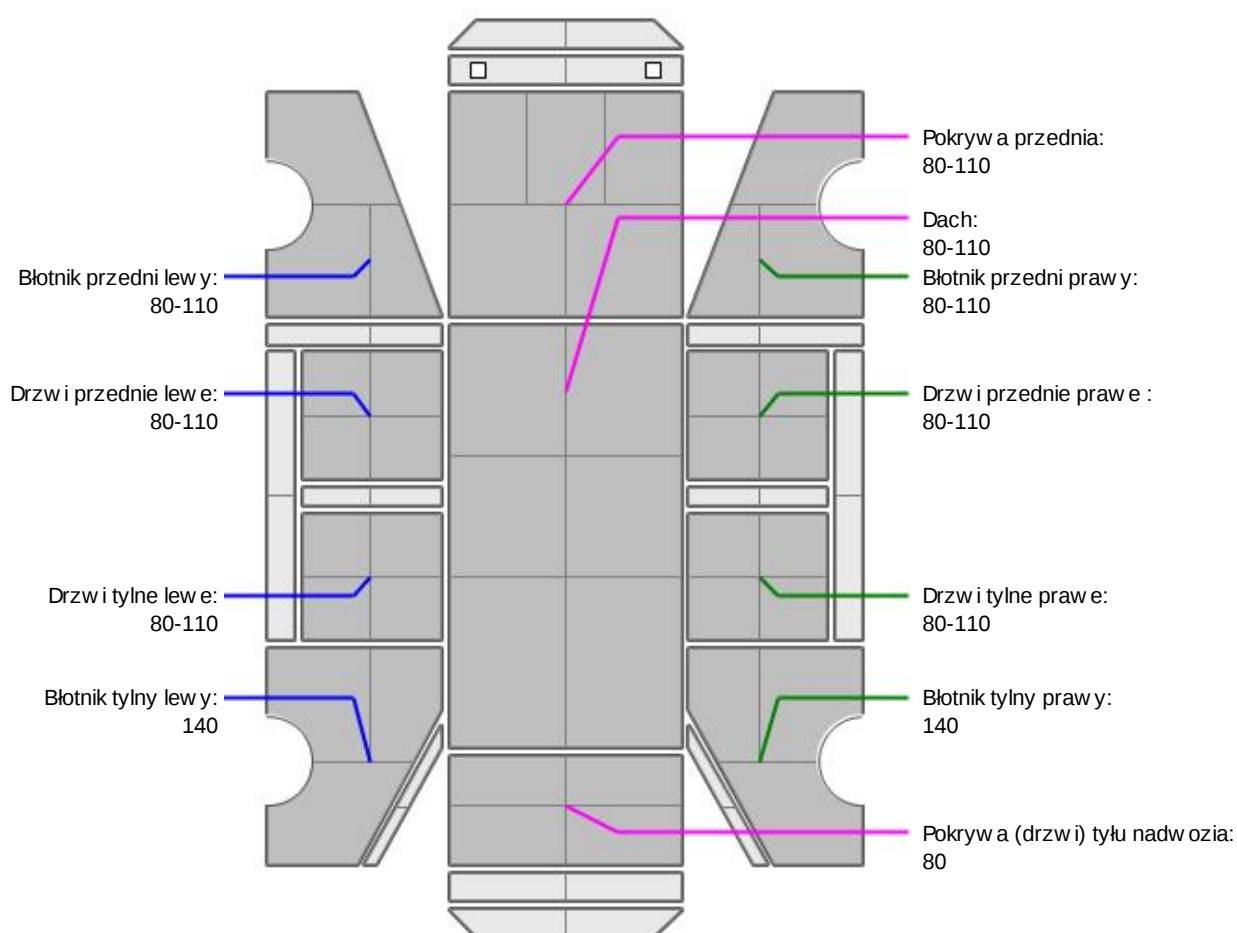
## NADWOZIE – Opis powłoki lakierowej

| L.p. | Nazwa elementu | L / P | Grubość powłoki [μm] | Opis |
| 1 | Pokrywa przednia | | 80-110 | |
| 2 | Dach | | 80-110 | |
| 3 | Łotnik przedni | L | 80-110 | |
| 4 | Drzwi przednie | L | 80-110 | |
| 5 | Drzwi tylne | L | 80-110 | |
| 6 | Łotnik tylny | L | 140 | |
| 7 | Łotnik przedni | P | 80-110 | |

| 8 | Drzwi przednie | P | 80-110 | |
| 9 | Drzwi tylne | P | 80-110 | |
| 10 | Błotnik tylny | P | 140 | |
| 11 | Pokrywa (drzwi) tyłu nadwozia | | 80 | |

Podane przedziały grubości powłoki lakierowej, dotyczą punktów pomiarowych. Nie mogą być traktowane jako gwarancja, że grubość powłoki lakierowej w innych punktach nie wykracza poza te przedziały. Pomiar powłoki lakierowej został wykonany urządzeniem będącym w posiadaniu rzeczoznawcy. Pomiar wykonany innym przyrządem może się różnić.
