Nr zlecenia: 31/29/09/2025/CarArena STANDARD

## WYCENA WARTOŚCI

Zadanie: Ocena stanu technicznego i określenie wartości rynkowej pojazdu

| DANE IDENTYFIKACYJNE POJAZDU | | Dane: [O] X-2025 | |
|---|---|---|---|
| Model pojazdu: | <b>Megane IV Grandtour MR`20 E6d</b> | Nr Info-Ekspert: | <b>031-10951</b> |

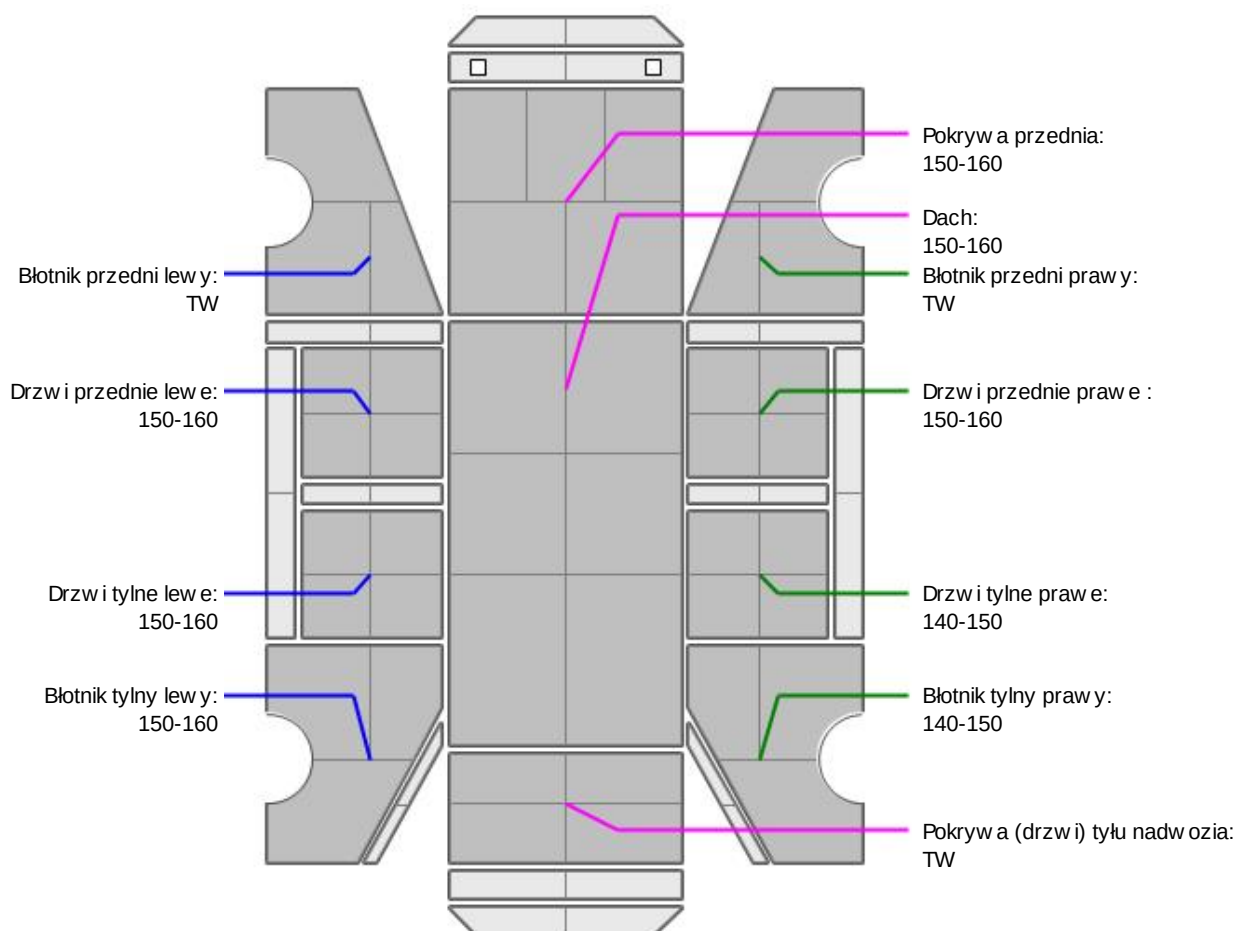
## NADWOZIE – Opis powłoki lakierowej

| L.p. | Nazwa elementu | L / P | Grubość powłoki [μm] | Opis |
| 1 | Pokrywa przednia | | 150-160 | |
| 2 | Dach | | 150-160 | |
| 3 | Błotnik przedni | L | TW | |
| 4 | Drzwi przednie | L | 150-160 | |
| 5 | Drzwi tylne | L | 150-160 | |
| 6 | Błotnik tylny | L | 150-160 | |
| 7 | Błotnik przedni | P | TW | |
| 8 | Drzwi przednie | P | 150-160 | |
| 9 | Drzwi tylne | P | 140-150 | |
| 10 | Błotnik tylny | P | 140-150 | |
| 11 | Pokrywa (drzwi) tyłu nadwozia | | TW | |
