## Poglądowy raport stanu technicznego

Zadanie: Ocena stanu technicznego i określenie wartości rynkowej pojazdu

| DANE IDENTYFIKACYJNE POJAZDU | | Dane: [O] VIII-2025 | |
|---|---|---|---|
| Marka: | VOLKSWAGEN | Nr rejestracyjny: | PO3XA14 |
| Model pojazdu: | Golf VIII Variant 2.0 TDI MR`20 E6d | Nr Info-Ekspert: | 040-10074 |

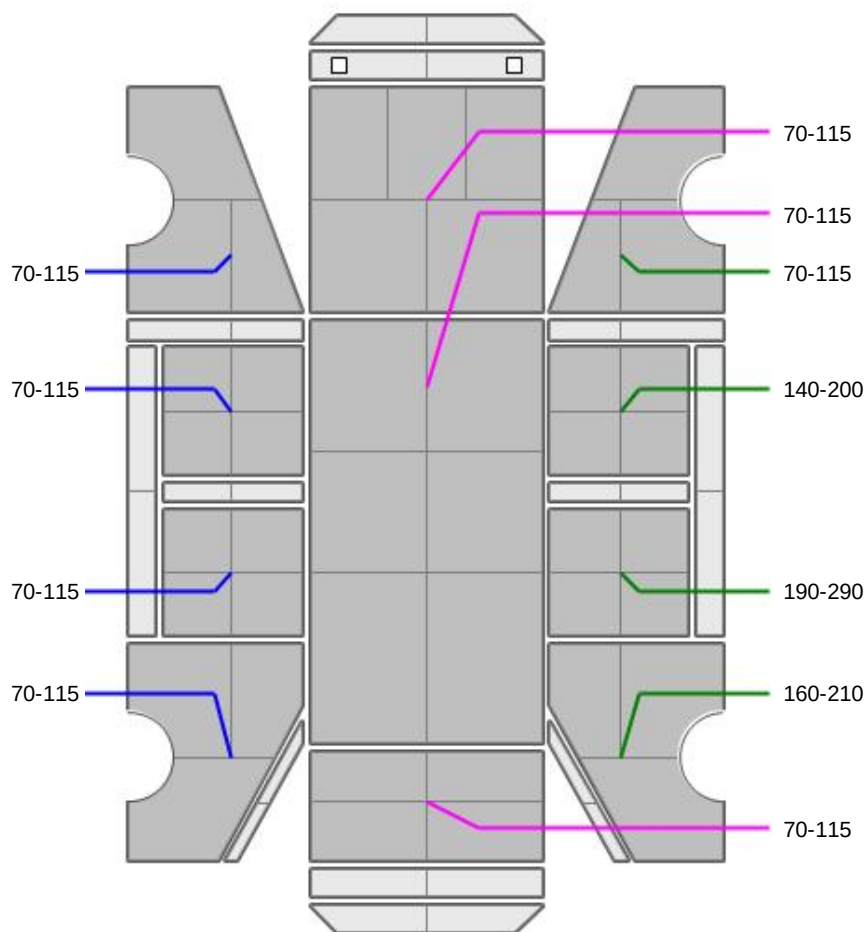
| L.p. | Nazwa elementu | L / P | Grubość powłoki [μm] | Opis |
| 8 | Drzwi przednie | P | 140-200 | |
| 9 | Drzwi tylne | P | 190-290 | |
| 10 | Błotnik tylny | P | 160-210 | |

Podane przedziały grubości powłoki lakierowej, dotyczą punktów pomiarowych. Nie mogą być traktowane jako gwarancja, że grubość powłoki lakierowej w innych punktach nie wykracza poza te przedziały. Pomiar powłoki lakierowej został wykonany urządzeniem będącym w posiadaniu rzeczoznawcy. Pomiar wykonany innym przyrządem może się różnić.
