Nr zlecenia: 30/17/06/2025/CarArena STANDARD

## WYCENA WARTOŚCI

Zadanie: Ocena stanu technicznego i określenie wartości rynkowej pojazdu

| DANE IDENTYFIKACYJNE POJAZDU | | Dane: [O] VI-2025 | |
|---|---|---|---|
| Marka: | OPEL | Nr rejestracyjny: | WB6439W |

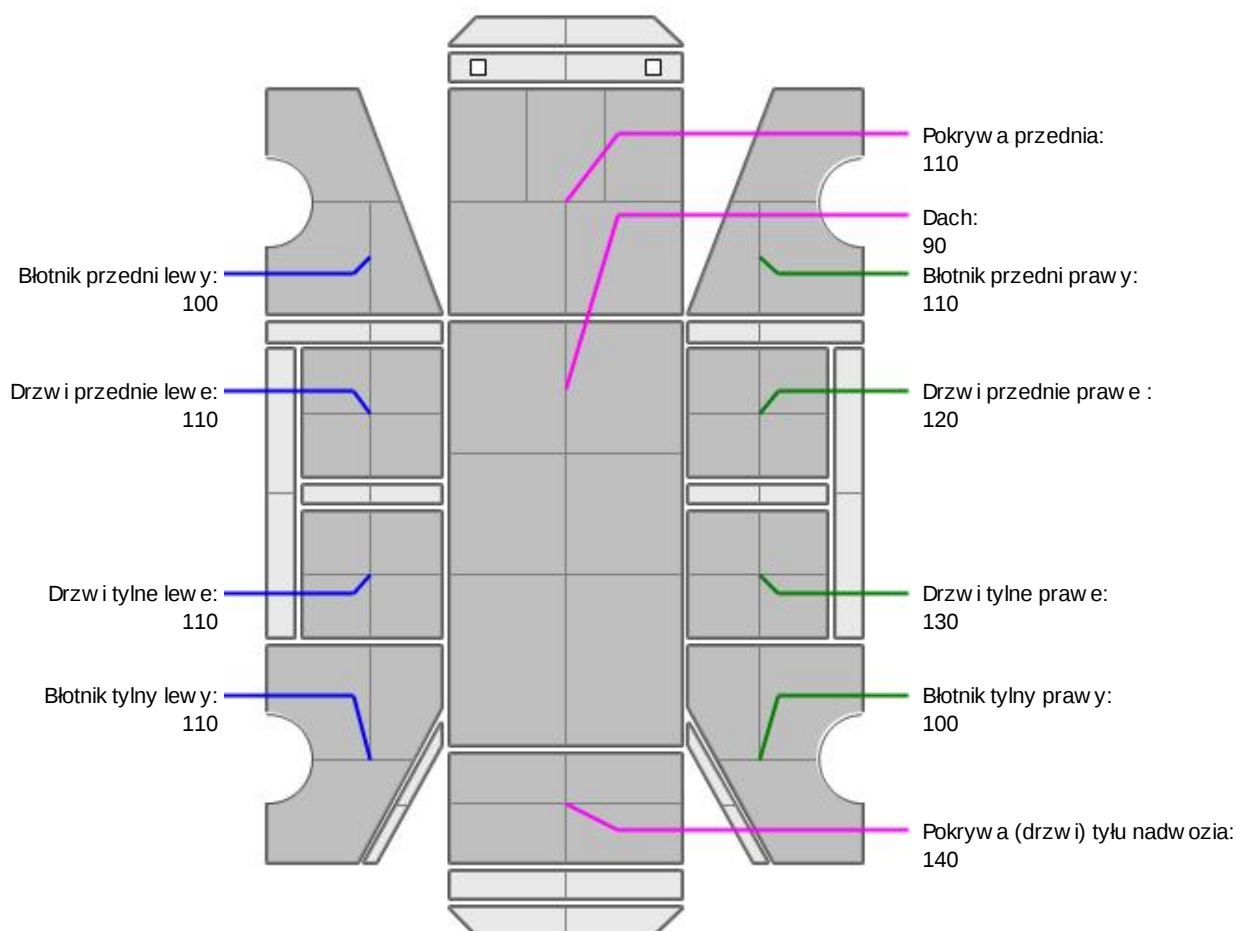
## NADWOZIE – Opis powłoki lakierowej

| L.p. | Nazwa elementu | L / P | Grubość powłoki $[\mu\text{m}]$ | Opis |
| 1 | Pokrywa przednia | | 110 | |
| 2 | Dach | | 90 | |
| 3 | Błotnik przedni | L | 100 | |
| 4 | Drzwi przednie | L | 110 | |
| 5 | Drzwi tylne | L | 110 | |
| 6 | Błotnik tylny | L | 110 | |
| 7 | Błotnik przedni | P | 110 | |
| 8 | Drzwi przednie | P | 120 | |
| 9 | Drzwi tylne | P | 130 | |

| 10 | Błotnik tylny | P | 100 | |
| 11 | Pokrywa (drzwi) tyłu nadwozia | | 140 | |
