Nr zlecenia: 157/06/10/2025/CarArena STANDARD

## WYCENA WARTOŚCI

Zadanie: Ocena stanu technicznego i określenie wartości rynkowej pojazdu

| DANE IDENTYFIKACYJNE POJAZDU | | Dane: [O] X-2025 | |
|---|---|---|---|
| Model pojazdu: | <b>Golf VII Variant 1.6 TDI MR`17 E6</b> | Nr Info-Ekspert: | <b>040-08570</b> |

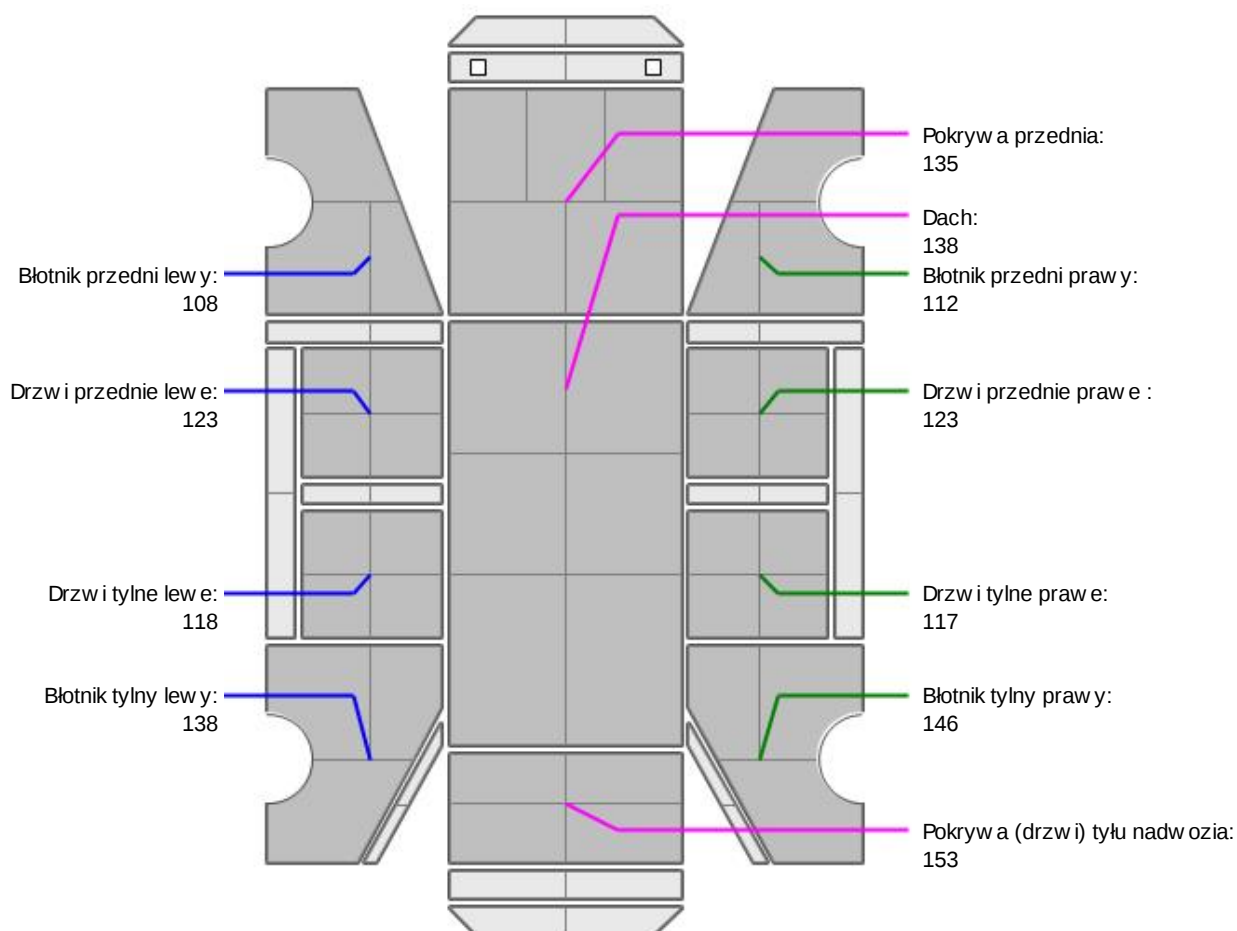
## NADWOZIE – Opis powłoki lakierowej

| L.p. | Nazwa elementu | L / P | Grubość powłoki<br>[μm] | Opis |
| 1 | Pokrywa przednia | | 135 | |
| 2 | Dach | | 138 | |
| 3 | Błotnik przedni | L | 108 | |
| 4 | Drzwi przednie | L | 123 | |
| 5 | Drzwi tylne | L | 118 | |
| 6 | Błotnik tylny | L | 138 | |
| 7 | Błotnik przedni | P | 112 | |
| 8 | Drzwi przednie | P | 123 | |
| 9 | Drzwi tylne | P | 117 | |
| 10 | Błotnik tylny | P | 146 | |
| 11 | Pokrywa (drzwi) tyłu nadwozia | | 153 | |

Podane przedziały grubości powłoki lakierowej, dotyczą punktów pomiarowych. Nie mogą być traktowane jako gwarancja, że grubość powłoki lakierowej w innych punktach nie wykracza poza te przedziały. Pomiar powłoki lakierowej został wykonany urządzeniem będącym w posiadaniu rzeczoznawcy. Pomiar wykonany innym przyrządem może się różnić.
