Nr zlecenia: 53/01/10/2025/CarArena STANDARD

## WYCENA WARTOŚCI

Zadanie: Ocena stanu technicznego i określenie wartości rynkowej pojazdu

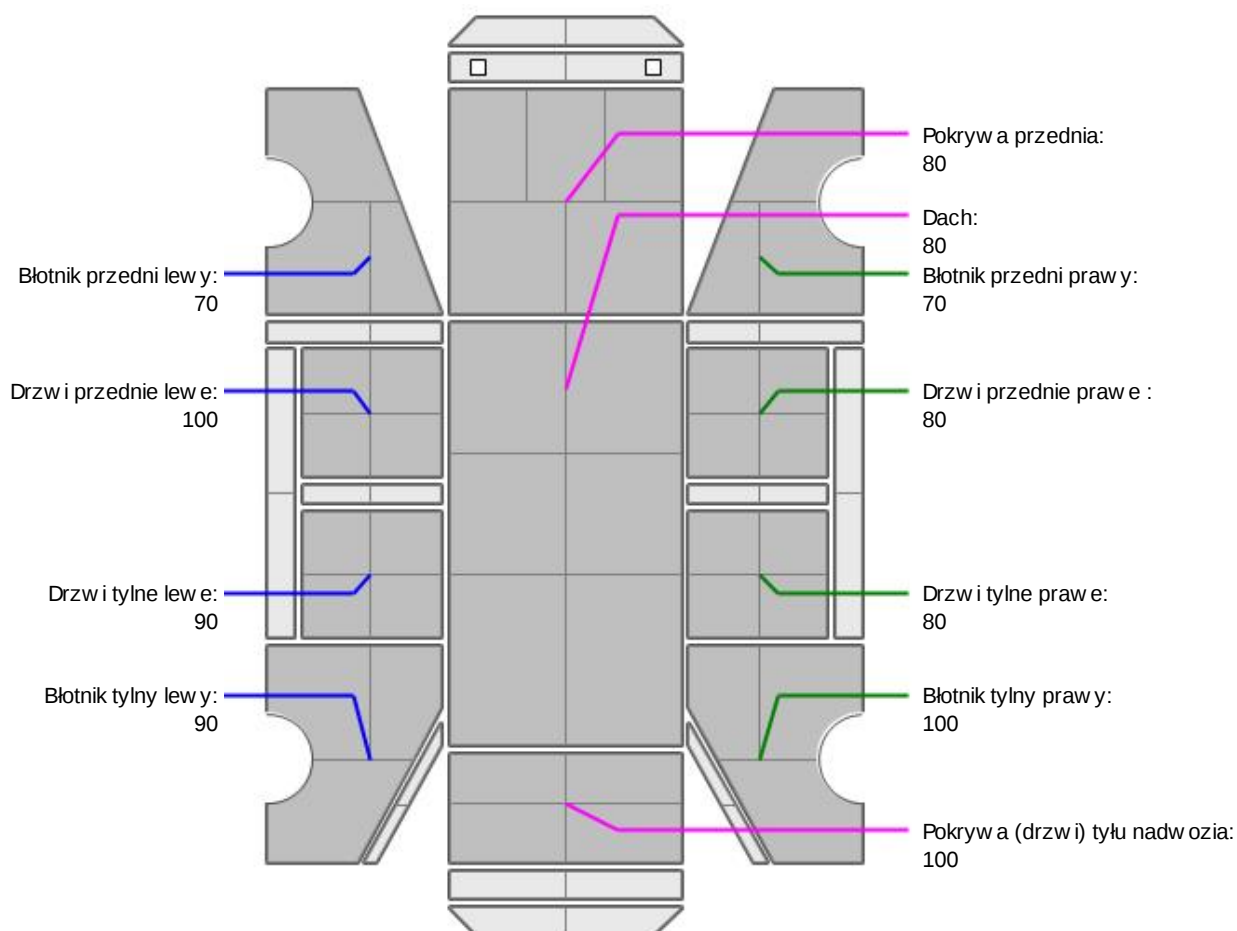
## NADWOZIE – Opis powłoki lakierowej

| L.p. | Nazwa elementu | L / P | Grubość powłoki [ $\mu\text{m}$ ] | Opis |
| 1 | Pokrywa przednia | | 80 | |
| 2 | Dach | | 80 | |
| 3 | Błotnik przedni | L | 70 | |
| 4 | Drzwi przednie | L | 100 | |
| 5 | Drzwi tylne | L | 90 | |
| 6 | Błotnik tylny | L | 90 | |
| 7 | Błotnik przedni | P | 70 | |
| 8 | Drzwi przednie | P | 80 | |
| 9 | Drzwi tylne | P | 80 | |
| 10 | Błotnik tylny | P | 100 | |
| 11 | Pokrywa (drzwi) tyłu nadwozia | | 100 | |
