Nr zlecenia: 131/01/10/2025/CarArena STANDARD

## WYCENA WARTOŚCI

Zadanie: Ocena stanu technicznego i określenie wartości rynkowej pojazdu

| DANE IDENTYFIKACYJNE POJAZDU | | Dane: [O] X-2025 | |
|---|---|---|---|
| Marka: | HYUNDAI | Nr rejestracyjny: | PZ789YR |

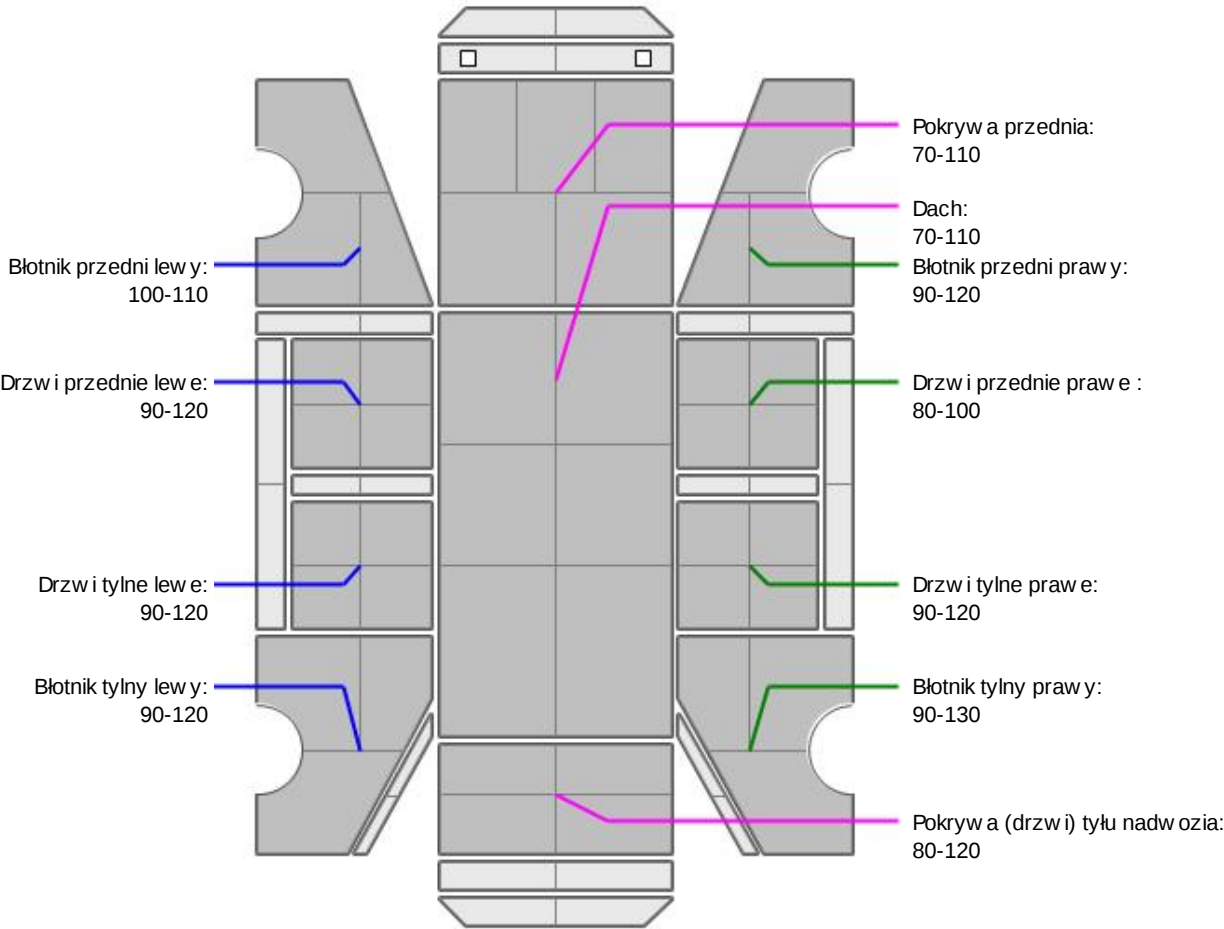
**NADWOZIE – Opis powłoki lakierowej**

| L.p. | Nazwa elementu | L / P | Grubość powłoki [µm] | Opis |
| 1 | Pokrywa przednia | | 70-110 | |
| 2 | Dach | | 70-110 | |
| 3 | Błotnik przedni | L | 100-110 | |
| 4 | Drzwi przednie | L | 90-120 | |
| 5 | Drzwi tylne | L | 90-120 | |
| 6 | Błotnik tylny | L | 90-120 | |
| 7 | Błotnik przedni | P | 90-120 | |
| 8 | Drzwi przednie | P | 80-100 | |
| 9 | Drzwi tylne | P | 90-120 | |

| 10 | Błotnik tylny | P | 90-130 | |
| 11 | Pokrywa (drzwi) tyłu nadwozia | | 80-120 | |

Podane przedziały grubości powłoki lakierowej, dotyczą punktów pomiarowych. Nie mogą być traktowane jako gwarancja, że grubość powłoki lakierowej w innych punktach nie wykracza poza te przedziały. Pomiar powłoki lakierowej został wykonany urządzeniem będącym w posiadaniu rzeczoznawcy. Pomiar wykonany innym przyrządem może się różnić.
