Nr zlecenia: 113/24/09/2025/CarArena STANDARD

## WYCENA WARTOŚCI

Zadanie: Ocena stanu technicznego i określenie wartości rynkowej pojazdu

| DANE IDENTYFIKACYJNE POJAZDU | | Dane: [D] X-2025 | |
|---|---|---|---|
| Marka: | FORD | Nr rejestracyjny: | POB10167 |

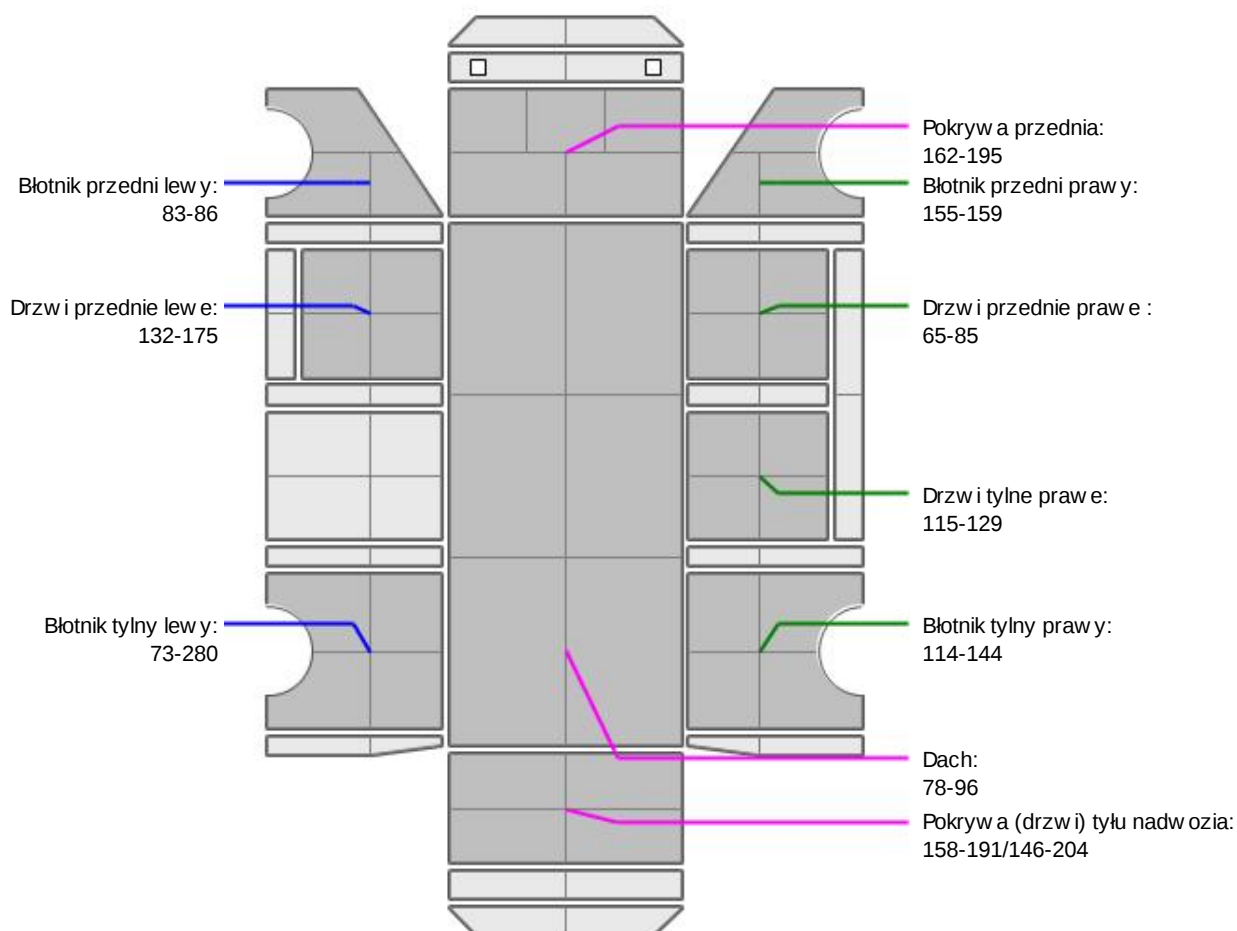
## NADWOZIE – Opis powłoki lakierowej

| L.p. | Nazwa elementu | L / P | Grubość powłoki [µm] | Opis |
| 1 | Pokrywa przednia | | 162-195 | |
| 2 | Dach | | 78-96 | |
| 3 | Błotnik przedni | L | 83-86 | |
| 4 | Drzwi przednie | L | 132-175 | |
| 5 | Błotnik tylny | L | 73-280 | |
| 6 | Błotnik przedni | P | 155-159 | |
| 7 | Drzwi przednie | P | 65-85 | |
| 8 | Drzwi tylne | P | 115-129 | |
| 9 | Błotnik tylny | P | 114-144 | |
| 10 | Pokrywa (drzwi) tyłu nadwozia | | 158-191/146-204 | |
