Nr zlecenia: 123/07/10/2025/CarArena STANDARD

## WYCENA WARTOŚCI

Zadanie: Ocena stanu technicznego i określenie wartości rynkowej pojazdu

| DANE IDENTYFIKACYJNE POJAZDU | | Dane: [O] X-2025 | |
|---|---|---|---|
| Marka: | SKODA | Nr rejestracyjny: | RT55035 |

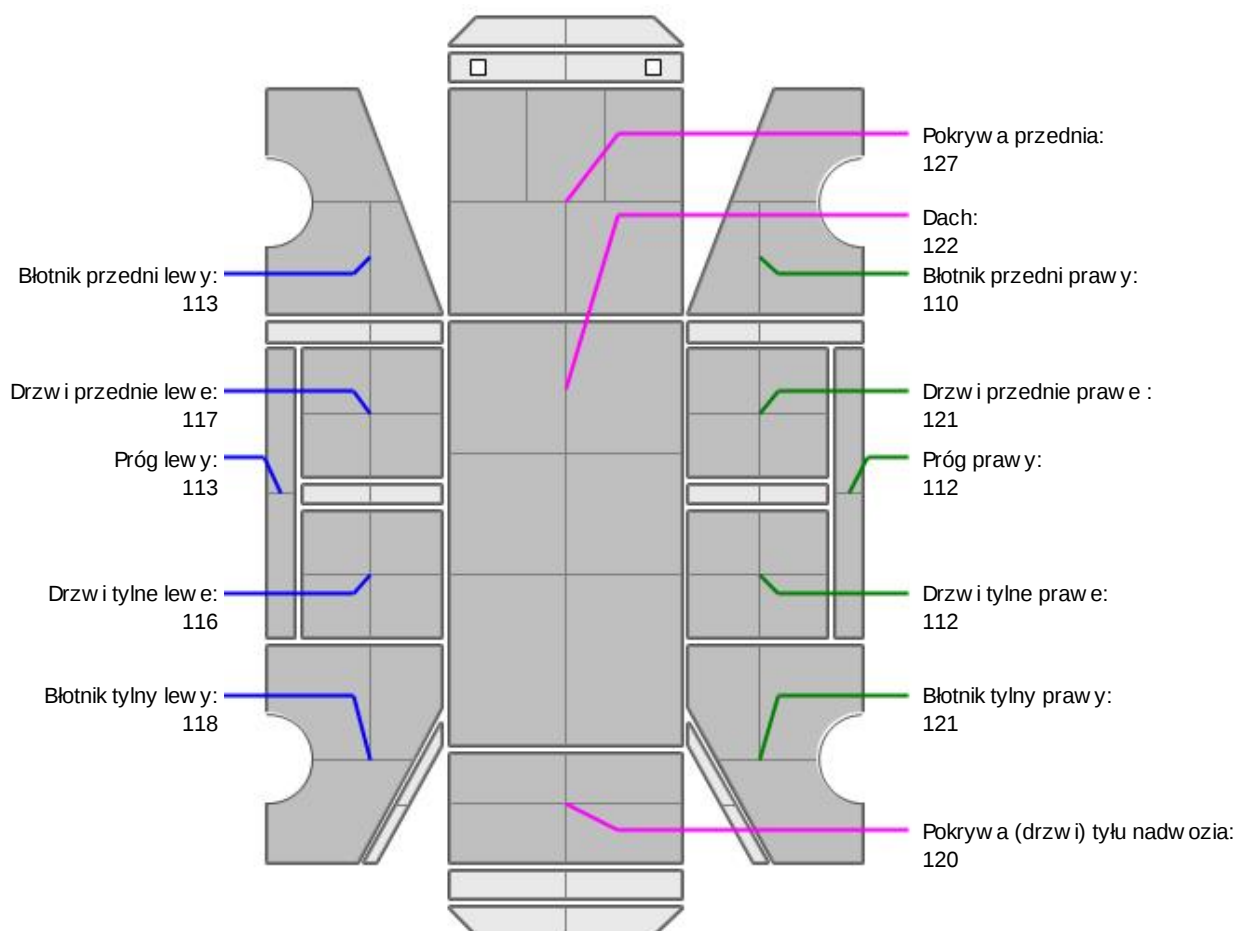
## NADWOZIE – Opis powłoki lakierowej

| L.p. | Nazwa elementu | L / P | Grubość powłoki<br>[μm] | Opis |
| 1 | Pokrywa przednia | | 127 | |
| 2 | Dach | | 122 | |
| 3 | Błotnik przedni | L | 113 | |
| 4 | Próg | L | 113 | |
| 5 | Drzwi przednie | L | 117 | |
| 6 | Drzwi tylne | L | 116 | |
| 7 | Błotnik tylny | L | 118 | |
| 8 | Błotnik przedni | P | 110 | |
| 9 | Próg | P | 112 | |
| 10 | Drzwi przednie | P | 121 | |
| 11 | Drzwi tylne | P | 112 | |
| 12 | Błotnik tylny | P | 121 | |
| 13 | Pokrywa (drzwi) tyłu nadwozia | | 120 | |

Podane przedziały grubości powłoki lakierowej, dotyczą punktów pomiarowych. Nie mogą być traktowane jako gwarancja, że grubość powłoki lakierowej w innych punktach nie wykracza poza te przedziały. Pomiar powłoki lakierowej został wykonany urządzeniem będącym w posiadaniu rzeczoznawcy. Pomiar wykonany innym przyrządem może się różnić.
