Nr zlecenia: 44/08/10/2025/CarArena STANDARD

## WYCENA WARTOŚCI

Zadanie: Ocena stanu technicznego i określenie wartości rynkowej pojazdu

| DANE IDENTYFIKACYJNE POJAZDU | | Dane: [O] X-2025 | |
|---|---|---|---|
| Marka: | OPEL | Nr rejestracyjny: | WE1G032 |

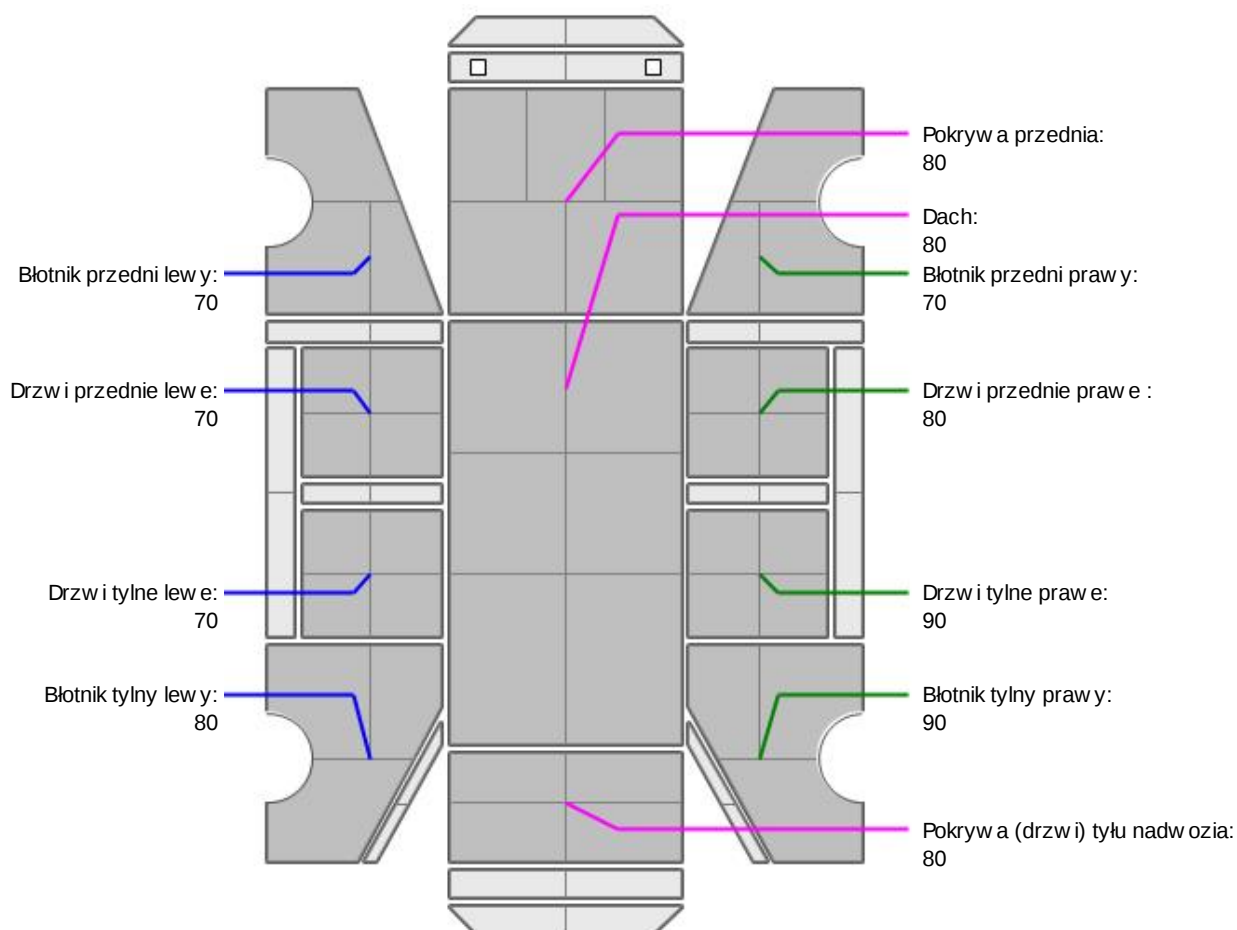
### NADWOZIE – Opis powłoki lakierowej

| L.p. | Nazwa elementu | L / P | Grubość powłoki [µm] | Opis |
| 1 | Pokrywa przednia | | 80 | |
| 2 | Dach | | 80 | |
| 3 | Błotnik przedni | L | 70 | |
| 4 | Drzwi przednie | L | 70 | |
| 5 | Drzwi tylne | L | 70 | |
| 6 | Błotnik tylny | L | 80 | |

| 7 | Błotnik przedni | P | 70 | |
| 8 | Drzwi przednie | P | 80 | |
| 9 | Drzwi tylne | P | 90 | |
| 10 | Błotnik tylny | P | 90 | |
| 11 | Pokrywa (drzwi) tyłu nadwozia | | 80 | |

Podane przedziały grubości powłoki lakierowej, dotyczą punktów pomiarowych. Nie mogą być traktowane jako gwarancja, że grubość powłoki lakierowej w innych punktach nie wykracza poza te przedziały. Pomiar powłoki lakierowej został wykonany urządzeniem będącym w posiadaniu rzeczoznawcy. Pomiar wykonany innym przyrządem może się różnić.
