Nr zlecenia: 80/30/09/2025/CarArena STANDARD

## WYCENA WARTOŚCI

Zadanie: Ocena stanu technicznego i określenie wartości rynkowej pojazdu

| DANE IDENTYFIKACYJNE POJAZDU | | Dane: [O] X-2025 | |
|---|---|---|---|
| Model pojazdu: | <b>Superb III 2.0 TSI MR`20 E6d</b> | Nr Info-Ekspert: | <b>034-04292</b> |

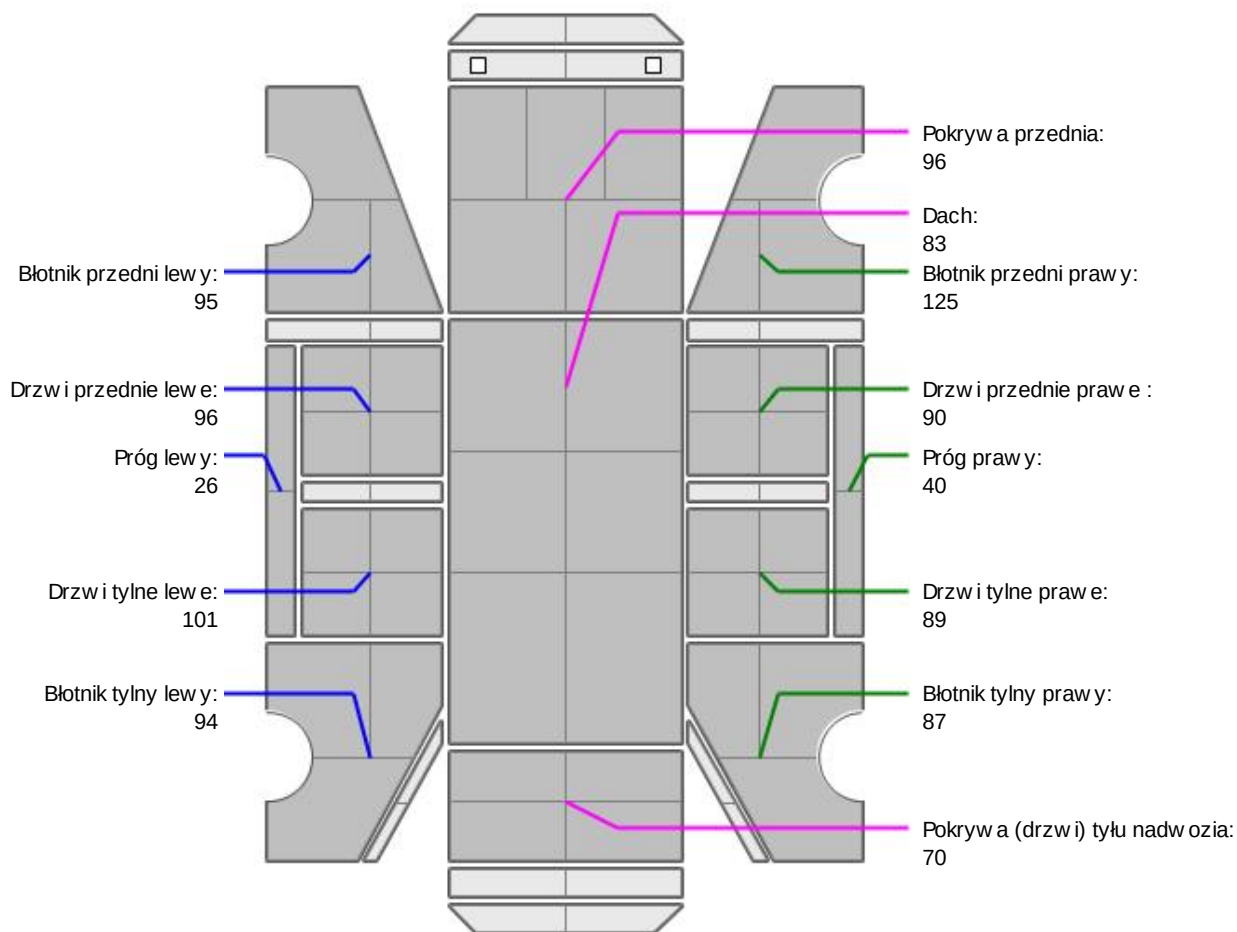
## NADWOZIE – Opis powłoki lakierowej

| L.p. | Nazwa elementu | L / P | Grubość powłoki [μm] | Opis |
| 1 | Pokrywa przednia | | 96 | |
| 2 | Dach | | 83 | |
| 3 | Błotnik przedni | L | 95 | |
| 4 | Próg | L | 26 | |
| 5 | Drzwi przednie | L | 96 | |
| 6 | Drzwi tylne | L | 101 | |
| 7 | Błotnik tylny | L | 94 | |
| 8 | Błotnik przedni | P | 125 | |
| 9 | Próg | P | 40 | |
| 10 | Drzwi przednie | P | 90 | |
| 11 | Drzwi tylne | P | 89 | |
| 12 | Błotnik tylny | P | 87 | |
| 13 | Pokrywa (drzwi) tyłu nadwozia | | 70 | |
