## Poglądowy raport stanu technicznego

Zadanie: Ocena stanu technicznego i określenie wartości rynkowej pojazdu

| DANE IDENTYFIKACYJNE POJAZDU | | Dane: [T] X-2025 | |
|---|---|---|---|
| Marka: | BMW | Nr rejestracyjny: | PZ4E120 |
| Model pojazdu: | X5 Diesel MR`18 E6 G05 | Nr Info-Ekspert: | 003-05767 |

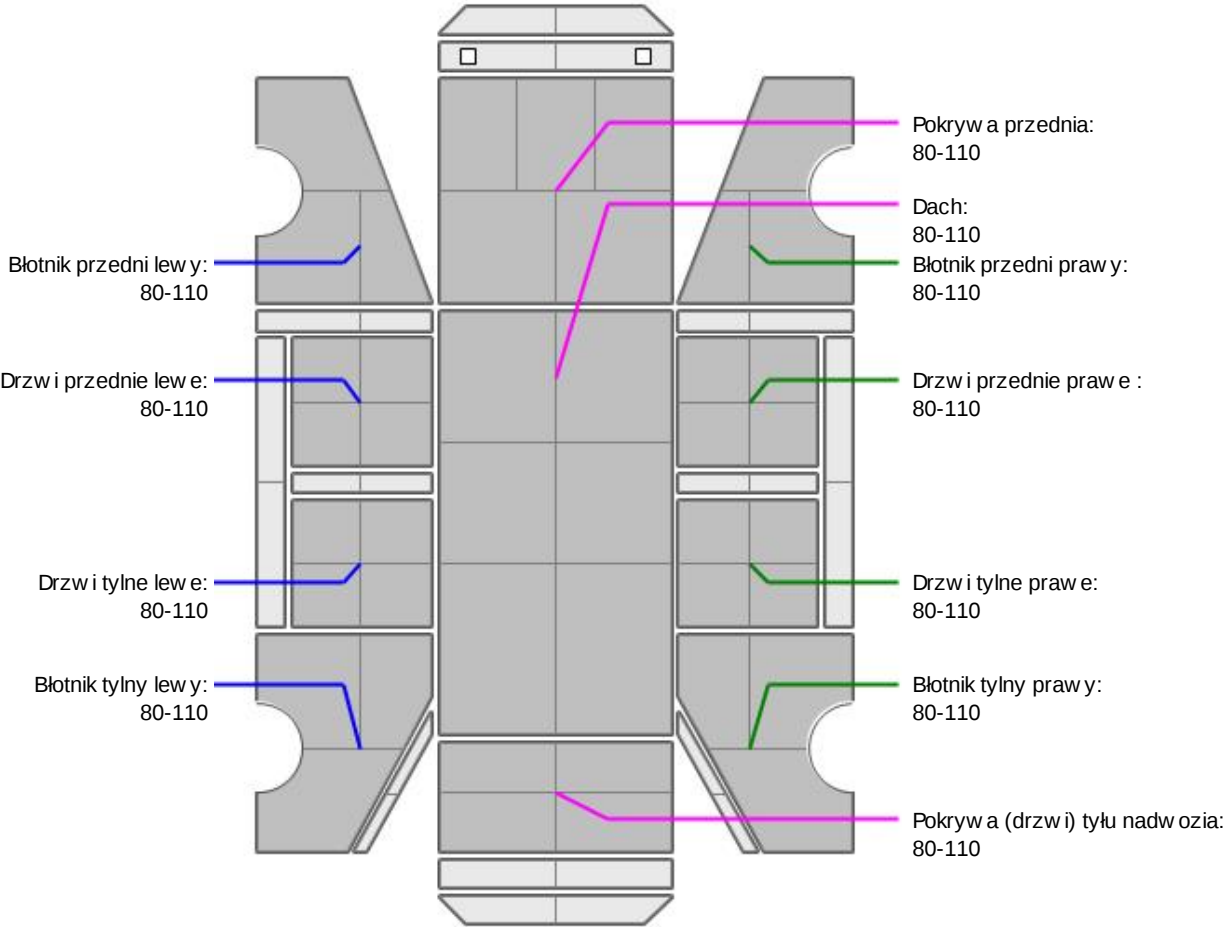
NADWOZIE – Opis powłoki lakierowej

| L.p. | Nazwa elementu | L / P | Grubość powłoki [µm] | Opis |
| 1 | Pokrywa przednia | | 80-110 | |
| 2 | Dach | | 80-110 | |
| 3 | Błotnik przedni | L | 80-110 | |
| 4 | Drzwi przednie | L | 80-110 | |
| 5 | Drzwi tylne | L | 80-110 | |
| 6 | Błotnik tylny | L | 80-110 | |
| 7 | Błotnik przedni | P | 80-110 | |
| 8 | Drzwi przednie | P | 80-110 | |
| 9 | Drzwi tylne | P | 80-110 | |
| 10 | Błotnik tylny | P | 80-110 | |
| 11 | Pokrywa (drzwi) tyłu nadwozia | | 80-110 | |

Podane przedziały grubości powłoki lakierowej, dotyczą punktów pomiarowych. Nie mogą być traktowane jako gwarancja, że grubość powłoki lakierowej w innych punktach nie wykracza poza te przedziały. Pomiar powłoki lakierowej został wykonany urządzeniem będącym w posiadaniu rzeczoznawcy. Pomiar wykonany innym przyrządem może się różnić.
