## WYCENA WARTOŚCI

Zadanie: Ocena stanu technicznego i określenie wartości rynkowej pojazdu

| DANE IDENTYFIKACYJNE POJAZDU | | Dane: [D] X-2025 | |
|---|---|---|---|
| Marka: | IVECO | Nr rejestracyjny: | WK76452 |
| Model pojazdu: | 35-180 Daily MR`16 E6 3.5t | Nr Info-Ekspert: | 142-06831 |

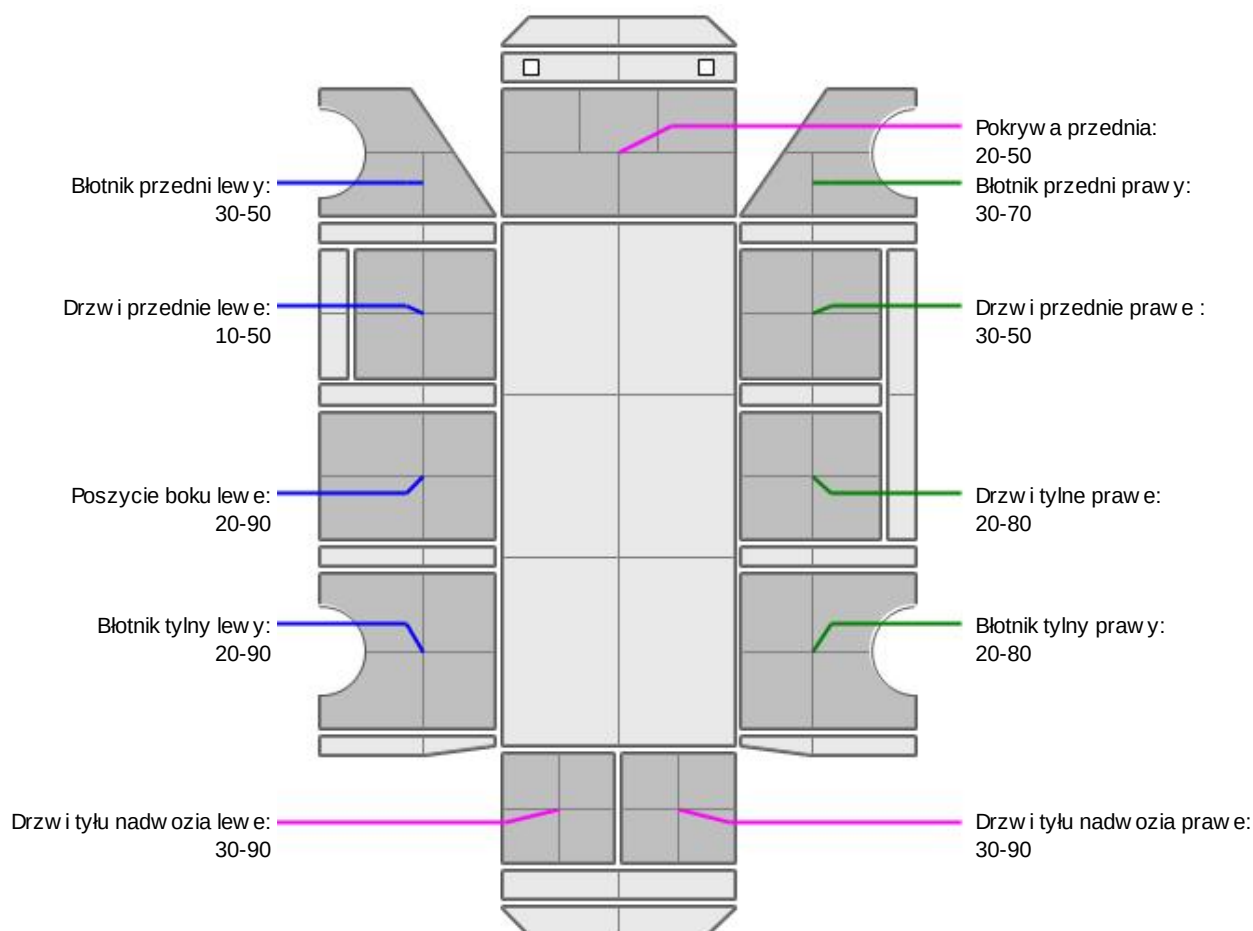
## NADWOZIE – Opis powłoki lakierowej

| L.p. | Nazwa elementu | L / P | Grubość powłoki [ $\mu\text{m}$ ] | Opis |
|---|---|---|---|---|
| 1 | Pokrywa przednia | | 20-50 | |
| 2 | Błotnik przedni | L | 30-50 | |
| 3 | Drzwi przednie | L | 10-50 | |
| 4 | Poszycie boku | L | 20-90 | |
| 5 | Błotnik tylny | L | 20-90 | |
| 6 | Drzwi tyłu nadwozia | | 30-90 | |
| 7 | Błotnik przedni | P | 30-70 | |
| 8 | Drzwi przednie | P | 30-50 | |
| 9 | Drzwi tylne | P | 20-80 | |
| 10 | Błotnik tylny | P | 20-80 | |
| 11 | Drzwi tyłu nadwozia | | 30-90 | |
