## WYCENA WARTOŚCI

Zadanie: Ocena stanu technicznego i określenie wartości rynkowej pojazdu

| DANE IDENTYFIKACYJNE POJAZDU | | Dane: [D] X-2025 | |
|---|---|---|---|
| Marka: | FIAT | Nr rejestracyjny: | NO7955U |
| Model pojazdu: | Fiorino 1.4 MR`16 E6 1.7t | Nr Info-Ekspert: | 045-04615 |

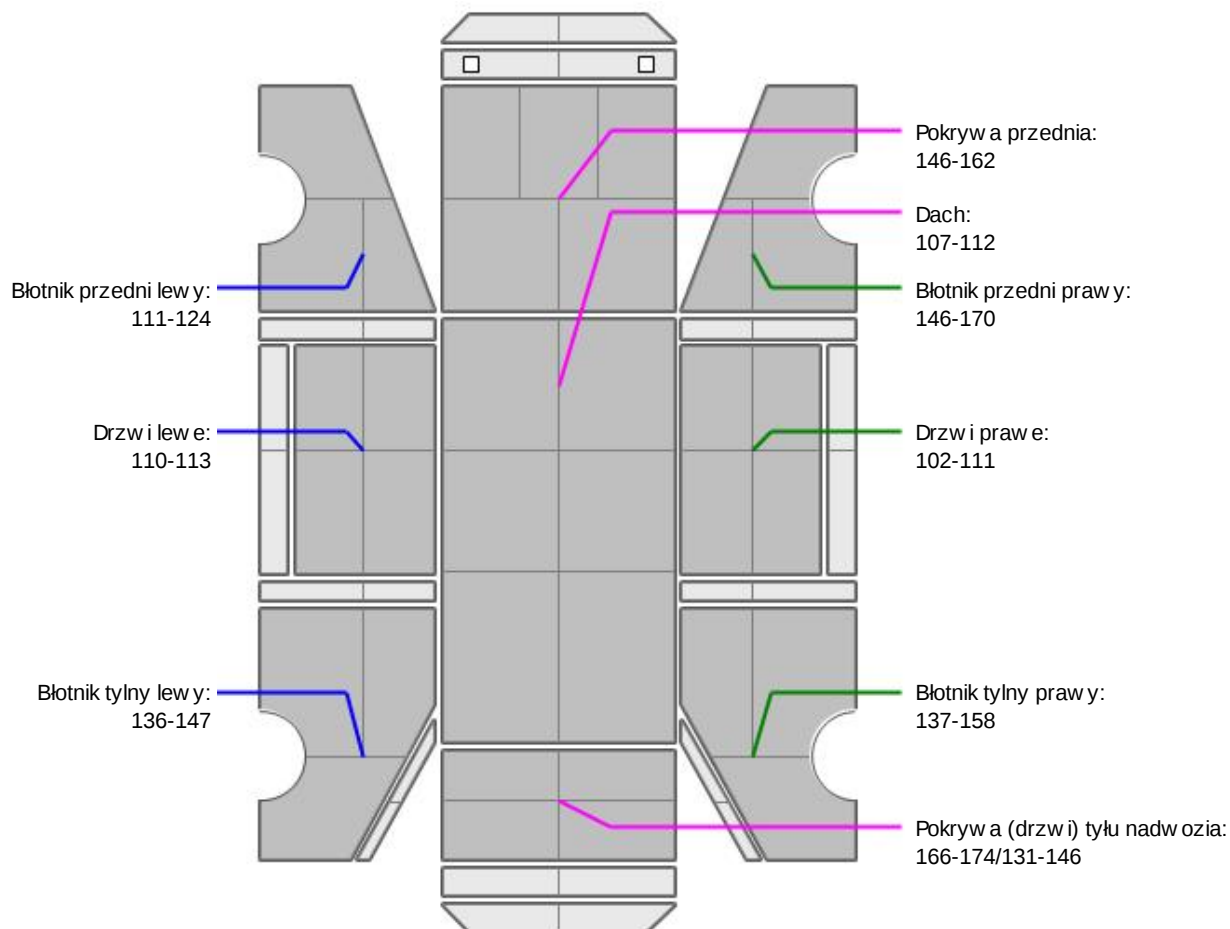
## NADWOZIE – Opis powłoki lakierowej

| L.p. | Nazwa elementu | L / P | Grubość powłoki [μm] | Opis |
| 1 | Pokrywa przednia | | 146-162 | |
| 2 | Dach | | 107-112 | |
| 3 | Błotnik przedni | L | 111-124 | |
| 4 | Drzwi | L | 110-113 | |
| 5 | Błotnik tylny | L | 136-147 | |
| 6 | Błotnik przedni | P | 146-170 | |
| 7 | Drzwi | P | 102-111 | |
| 8 | Błotnik tylny | P | 137-158 | |
| 9 | Pokrywa (drzwi) tyłu nadwozia | | 166-174/131-146 | |
