## Poglądowy raport stanu technicznego

Zadanie: Ocena stanu technicznego i określenie wartości rynkowej pojazdu

| DANE IDENTYFIKACYJNE POJAZDU | | Dane: [O] X-2025 | |
|---|---|---|---|
| Marka: | <b>TOYOTA</b> | Nr rejestracyjny: | <b>PO1S936</b> |
| Model pojazdu: | <b>Corolla 1.4 Diesel MR`14 E6</b> | Nr Info-Ekspert: | <b>037-03706</b> |

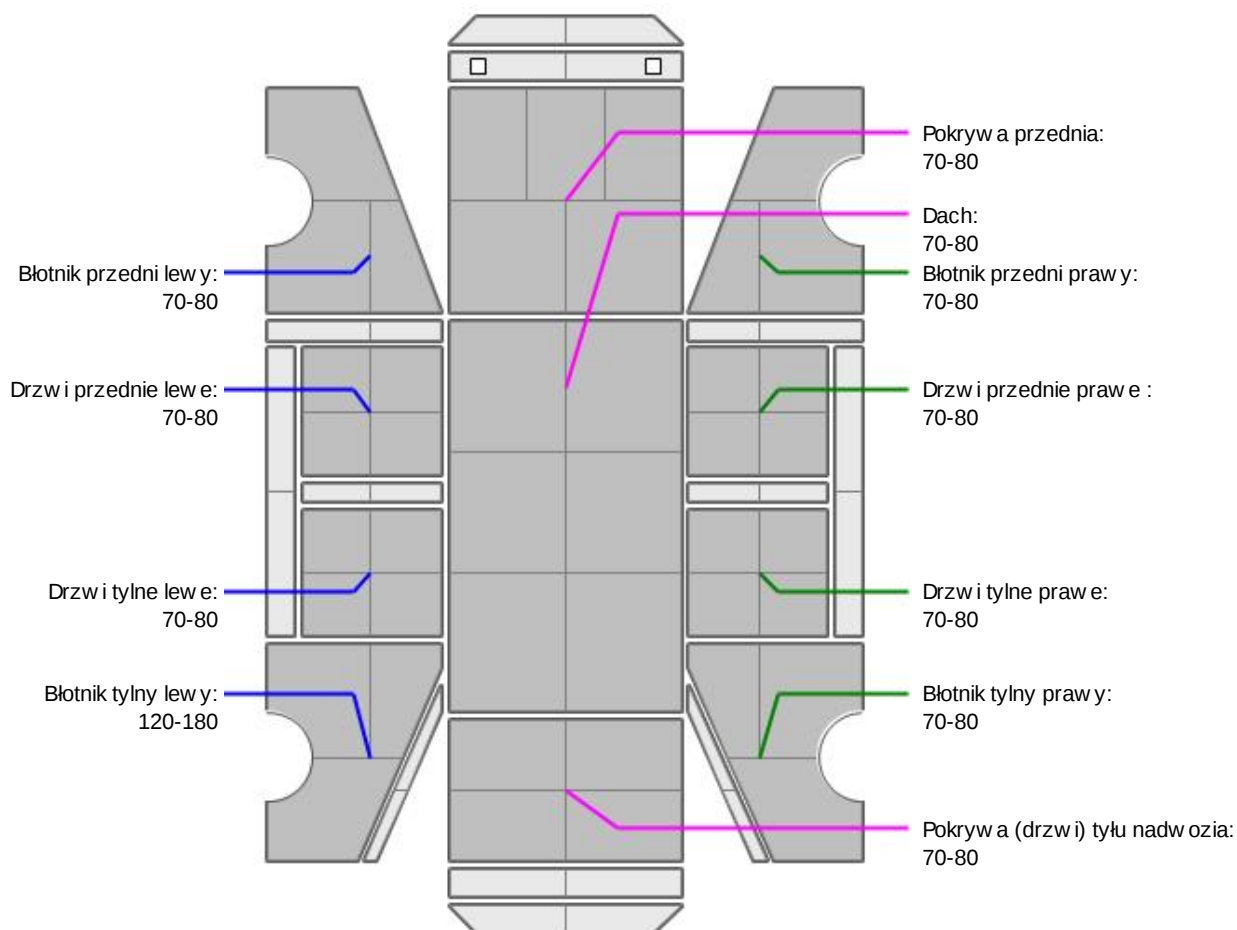
### KABINA KIEROWCY – Opis powłoki lakierowej

| L.p. | Nazwa elementu | L / P | Grubość powłoki [µm] | Opis |
| 1 | Pokrywa przednia | | 70-80 | |
| 2 | Dach | | 70-80 | |
| 3 | Błotnik przedni | L | 70-80 | |
| 4 | Drzwi przednie | L | 70-80 | |
| 5 | Drzwi tylne | L | 70-80 | |
| 6 | Błotnik tylny | L | 120-180 | |

| 7 | Błotnik przedni | P | 70-80 | |
| 8 | Drzwi przednie | P | 70-80 | |
| 9 | Drzwi tylne | P | 70-80 | |
| 10 | Błotnik tylny | P | 70-80 | |
| 11 | Pokrywa (drzwi) tyłu nadwozia | | 70-80 | |

Podane przedziały grubości powłoki lakierowej, dotyczą punktów pomiarowych. Nie mogą być traktowane jako gwarancja, że grubość powłoki lakierowej w innych punktach nie wykracza poza te przedziały. Pomiar powłoki lakierowej został wykonany urządzeniem będącym w posiadaniu rzeczoznawcy. Pomiar wykonany innym przyrządem może się różnić.
