## Poglądowy Raport Stanu Technicznego

Zadanie: Ocena stanu technicznego i określenie wartości rynkowej pojazdu

| DANE IDENTYFIKACYJNE POJAZDU | | Dane: [D] VIII-2025 | |
|---|---|---|---|
| Marka: | MERCEDES-BENZ | Nr rejestracyjny: | GKSNS55 |
| Model pojazdu: | 314 Sprinter CDI MR`18 E6 3.5t | Nr Info-Ekspert: | 022-10050 |

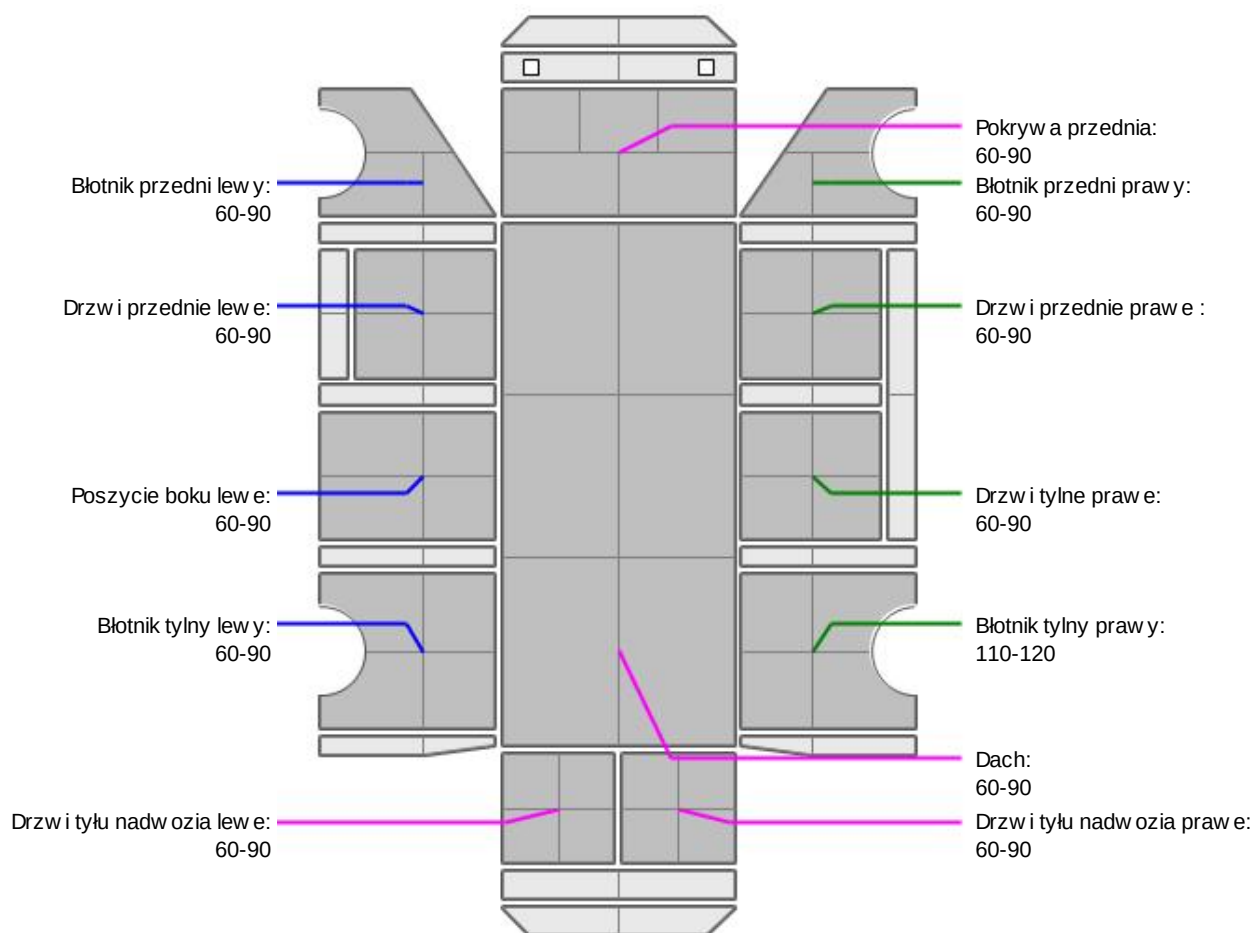
| L.p. | Nazwa elementu | L / P | Grubość powłoki [μm] | Opis |
| 1 | Pokrywa przednia | | 60-90 | |
| 2 | Dach | | 60-90 | |
| 3 | Błotnik przedni | L | 60-90 | |
| 4 | Drzwi przednie | L | 60-90 | |
| 5 | Poszycie boku | L | 60-90 | |
| 6 | Błotnik tylny | L | 60-90 | |
| 7 | Drzwi tyłu nadwozia | | 60-90 | |
| 8 | Błotnik przedni | P | 60-90 | |
| 9 | Drzwi przednie | P | 60-90 | |
| 10 | Drzwi tylne | P | 60-90 | |
| 11 | Błotnik tylny | P | 110-120 | |

| 12 | Drzwi tyłu nadwozia | | 60-90 | |

Podane przedziały grubości powłoki lakierowej, dotyczą punktów pomiarowych. Nie mogą być traktowane jako gwarancja, że grubość powłoki lakierowej w innych punktach nie wykracza poza te przedziały. Pomiar powłoki lakierowej został wykonany urządzeniem będącym w posiadaniu rzeczoznawcy. Pomiar wykonany innym przyrządem może się różnić.
