Nr zlecenia: 68/07/10/2025/CarArena STANDARD

## WYCENA WARTOŚCI

Zadanie: Ocena stanu technicznego i określenie wartości rynkowej pojazdu

| DANE IDENTYFIKACYJNE POJAZDU | | Dane: [O] X-2025 | |
|---|---|---|---|
| Marka: | FIAT | Nr rejestracyjny: | WE4K824 |

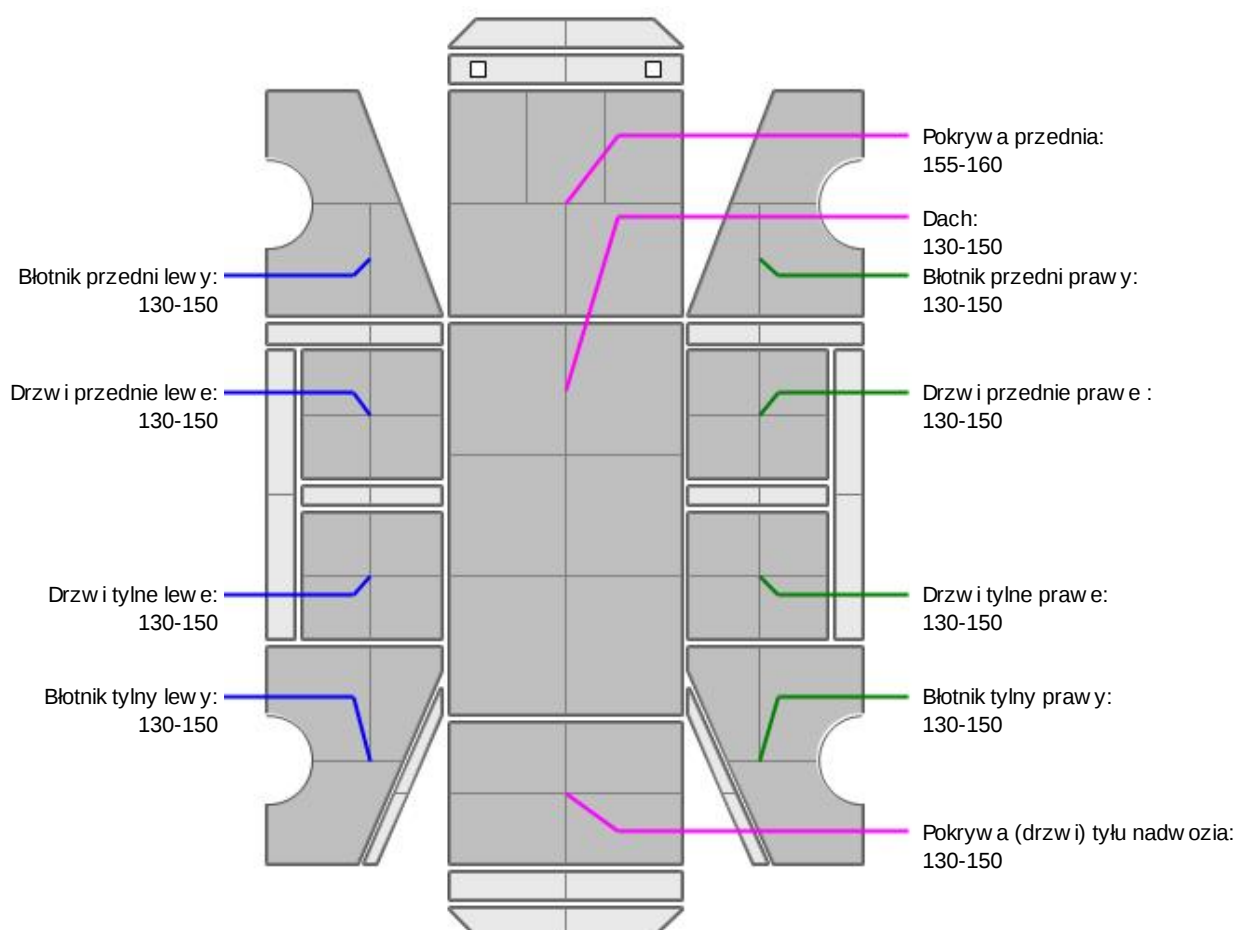
### KABINA KIEROWCY – Opis powłoki lakierowej

| L.p. | Nazwa elementu | L / P | Grubość powłoki [µm] | Opis |
| 1 | Pokrywa przednia | | 155-160 | |
| 2 | Dach | | 130-150 | |
| 3 | Błotnik przedni | L | 130-150 | |

| 4 | Drzwi przednie | L | 130-150 | |
| 5 | Drzwi tylne | L | 130-150 | |
| 6 | Błotnik tylny | L | 130-150 | |
| 7 | Błotnik przedni | P | 130-150 | |
| 8 | Drzwi przednie | P | 130-150 | |
| 9 | Drzwi tylne | P | 130-150 | |
| 10 | Błotnik tylny | P | 130-150 | |
| 11 | Pokrywa (drzwi) tyłu nadwozia | | 130-150 | |

Podane przedziały grubości powłoki lakierowej, dotyczą punktów pomiarowych. Nie mogą być traktowane jako gwarancja, że grubość powłoki lakierowej w innych punktach nie wykracza poza te przedziały. Pomiar powłoki lakierowej został wykonany urządzeniem będącym w posiadaniu rzeczoznawcy. Pomiar wykonany innym przyrządem może się różnić.
