## WYCENA WARTOŚCI

Zadanie: Ocena stanu technicznego i określenie wartości rynkowej pojazdu

| DANE IDENTYFIKACYJNE POJAZDU | | Dane: [D] X-2025 | |
|---|---|---|---|
| Marka: | OPEL | Nr rejestracyjny: | WY450CE |
| Model pojazdu: | Combo 1.5 CDTI MR`18 E6 2.3t | Nr Info-Ekspert: | 028-07461 |

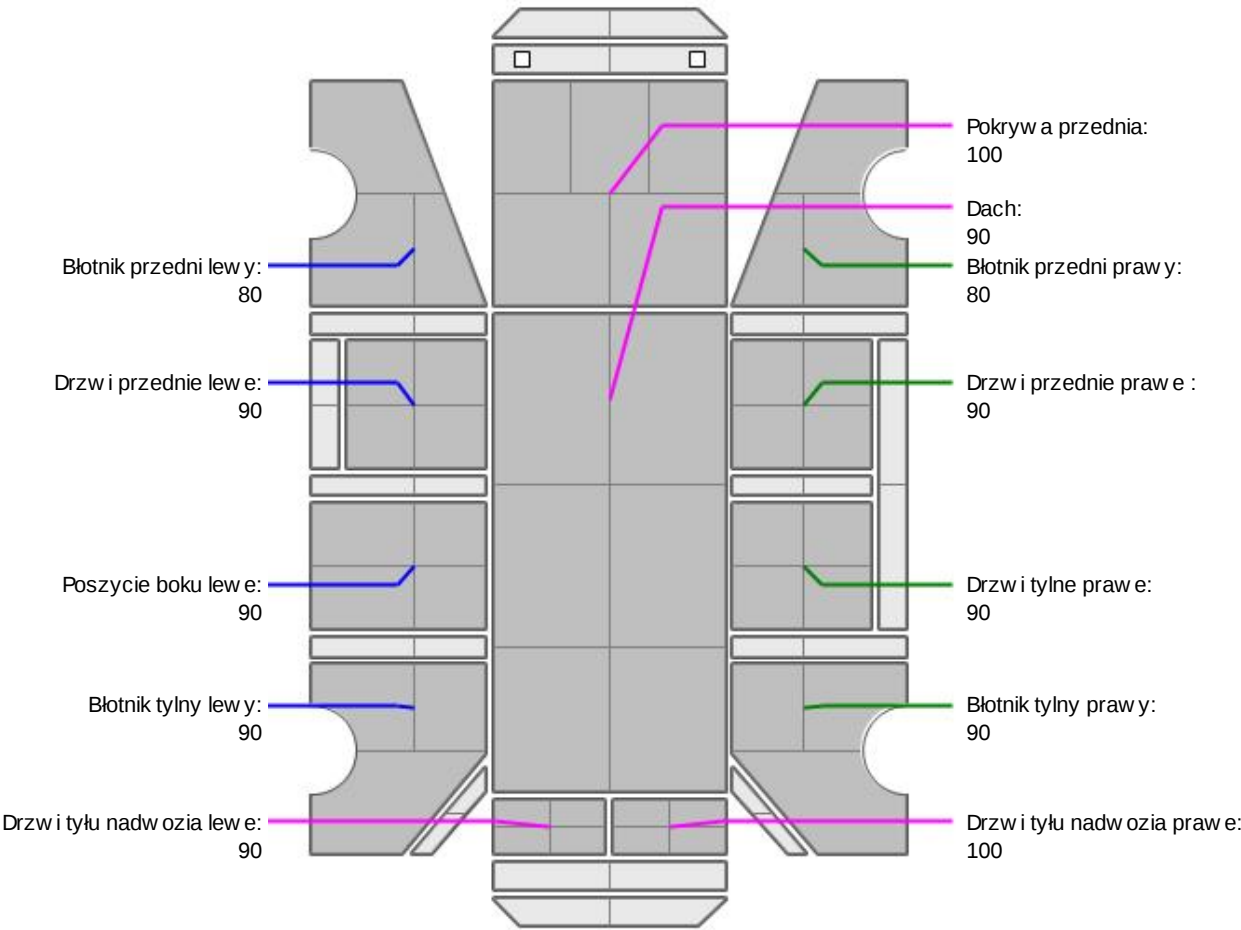
**NADWOZIE – Opis powłoki lakierowej**

| L.p. | Nazwa elementu | L / P | Grubość powłoki [µm] | Opis |
| 1 | Pokrywa przednia | | 100 | |
| 2 | Dach | | 90 | |
| 3 | Błotnik przedni | L | 80 | |
| 4 | Drzwi przednie | L | 90 | |
| 5 | Poszycie boku | L | 90 | |

| 6 | Błotnik tylny | L | 90 | |
| 7 | Drzwi tyłu nadwozia | | 90 | |
| 8 | Błotnik przedni | P | 80 | |
| 9 | Drzwi przednie | P | 90 | |
| 10 | Drzwi tylne | P | 90 | |
| 11 | Błotnik tylny | P | 90 | |
| 12 | Drzwi tyłu nadwozia | | 100 | |

Podane przedziały grubości powłoki lakierowej, dotyczą punktów pomiarowych. Nie mogą być traktowane jako gwarancja, że grubość powłoki lakierowej w innych punktach nie wykracza poza te przedziały. Pomiar powłoki lakierowej został wykonany urządzeniem będącym w posiadaniu rzeczoznawcy. Pomiar wykonany innym przyrządem może się różnić.
