Nr zlecenia: 172/06/10/2025/CarArena STANDARD

## WYCENA WARTOŚCI

Zadanie: Ocena stanu technicznego i określenie wartości rynkowej pojazdu

## OPIS STANU TECHNICZNEGO ZESPOŁÓW POJAZDU

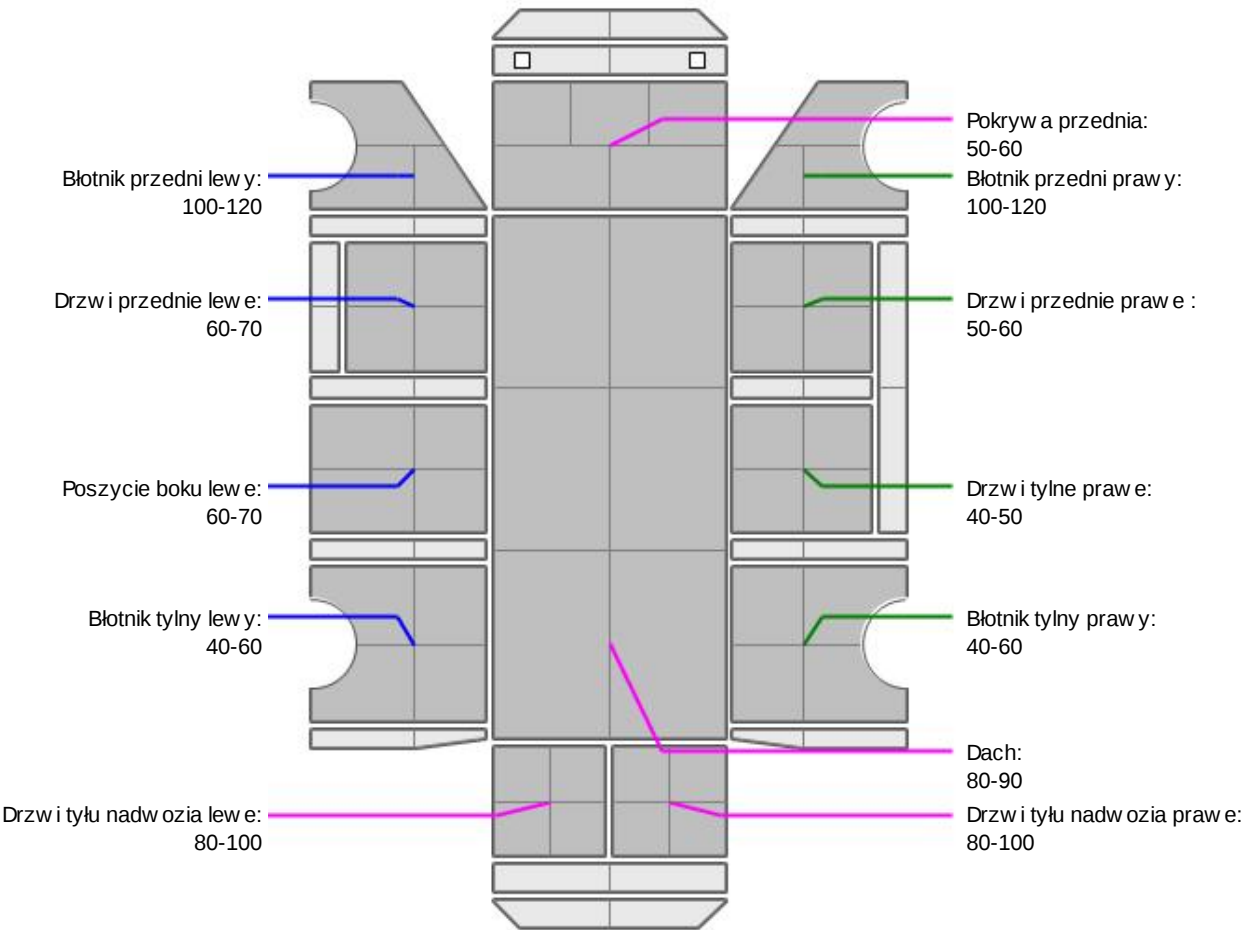
**NADWOZIE – Opis powłoki lakierowej**

| L.p. | Nazwa elementu | L / P | Grubość powłoki [µm] | Opis |
| 1 | Pokrywa przednia | | 50-60 | |
| 2 | Dach | | 80-90 | |
| 3 | Błotnik przedni | L | 100-120 | |
| 4 | Drzwi przednie | L | 60-70 | |
| 5 | Poszycie boku | L | 60-70 | |
| 6 | Błotnik tylny | L | 40-60 | |
| 7 | Drzwi tyłu nadwozia | | 80-100 | |
| 8 | Błotnik przedni | P | 100-120 | |
| 9 | Drzwi przednie | P | 50-60 | |
| 10 | Drzwi tylne | P | 40-50 | |
| 11 | Błotnik tylny | P | 40-60 | |
| 12 | Drzwi tyłu nadwozia | | 80-100 | |

Podane przedziały grubości powłoki lakierowej, dotyczą punktów pomiarowych. Nie mogą być traktowane jako gwarancja, że grubość powłoki lakierowej w innych punktach nie wykracza poza te przedziały. Pomiar powłoki lakierowej został wykonany urządzeniem będącym w posiadaniu rzeczoznawcy. Pomiar wykonany innym przyrządem może się różnić.
