## Raport z oględzin pojazdu

| Numer raportu | 408911/10/25-9570 | Data raportu | 03-10-2025 |

| Numer identyfikacyjny (VIN) | WF0EXXWPCEMB19438 |
| Marka, model | FORD Mondeo Hatchback 19-21 |

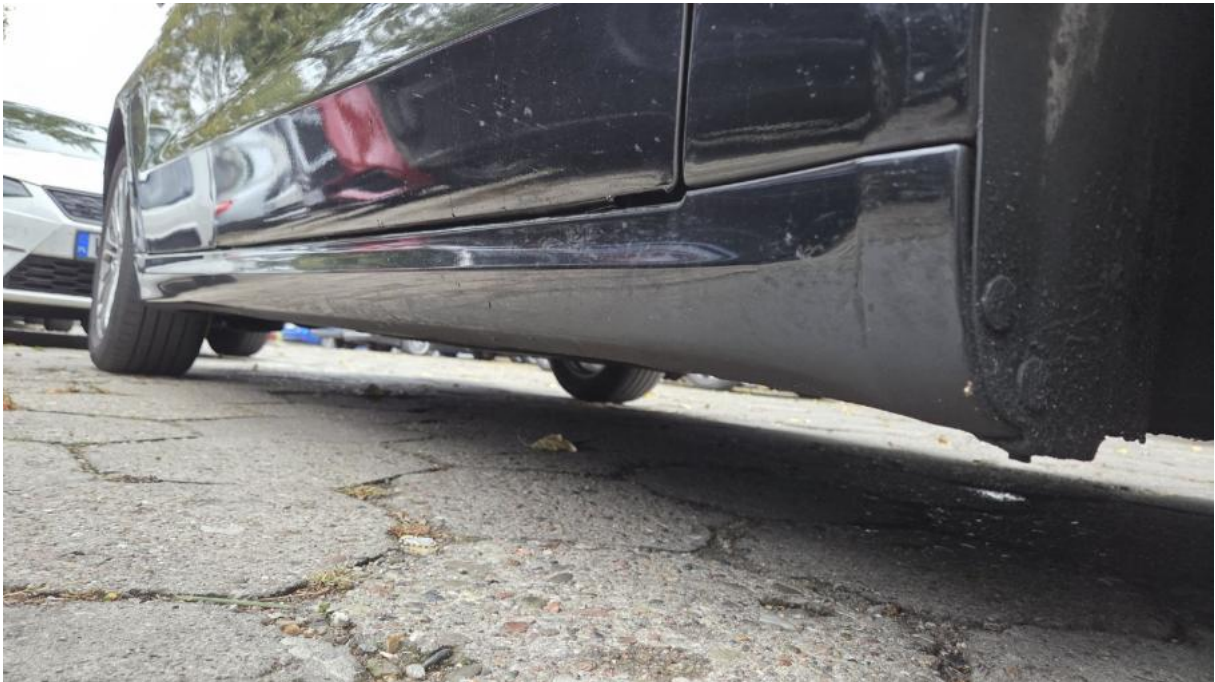
**Fot. 4**

| Poz. | Nazwa części | Przedział grubości powłoki lakierowej [µm] |
|---|---|---|
| 4 | Próg prawy | do 150 |

Próg prawy (widok od przodu)

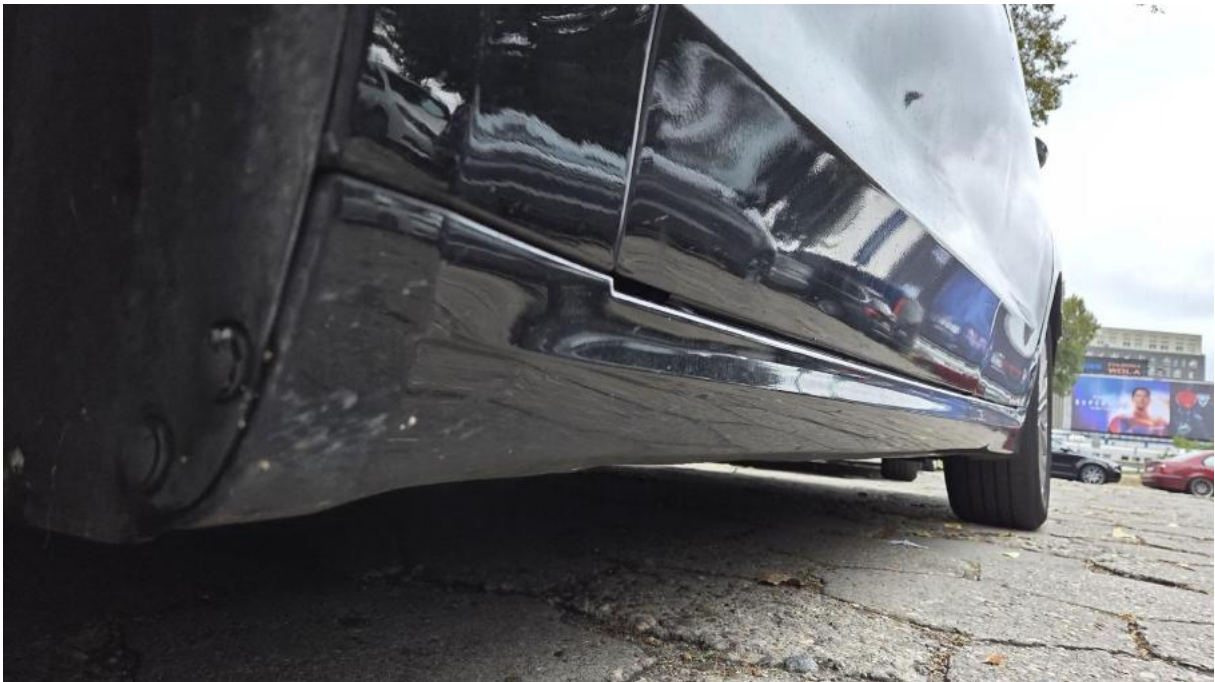
**Fot. 12**

| Poz. | Nazwa części | Przedział grubości powłoki lakierowej [µm] |
|---|---|---|
| 3 | Próg lewy | do 150 |

Próg lewy (widok od przodu)

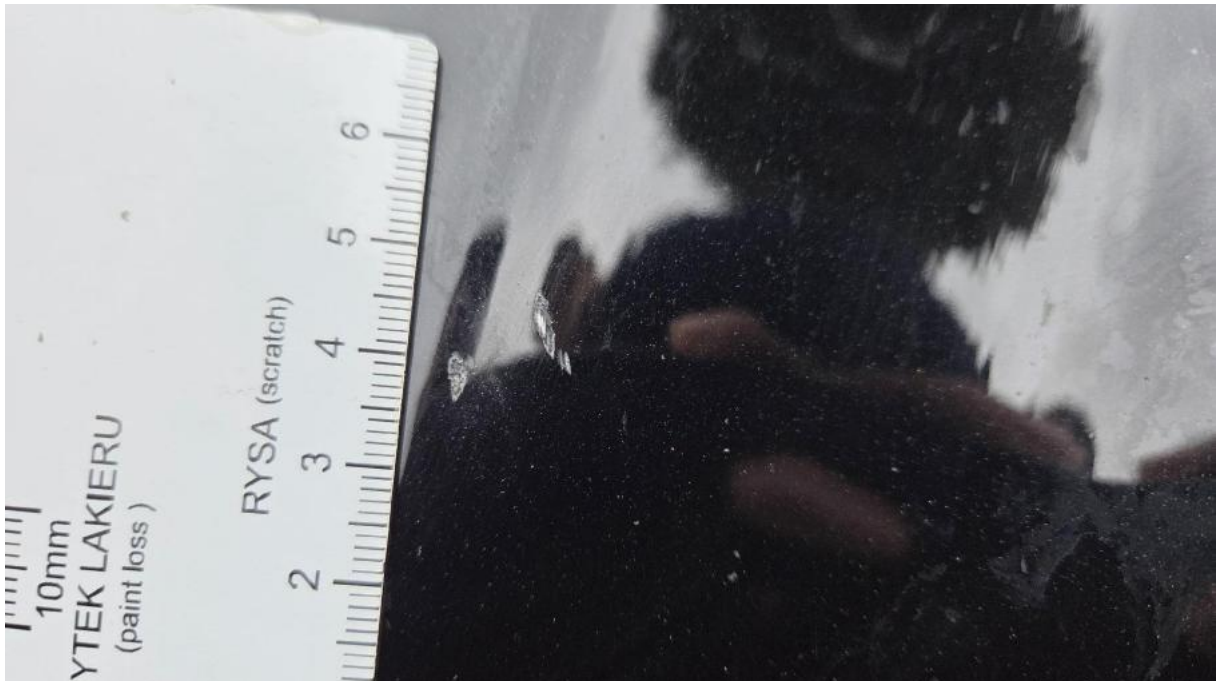
**Fot. 33**

| Poz. | Nazwa pozycji | Opis uszkodzeń | Kwalifik. | Naprawa [rbg] |
|---|---|---|---|---|
| 3 | Pokrywa przednia | rysa/odprysk | | |

Pokrywa komory silnika - Rysa/odprysk 1

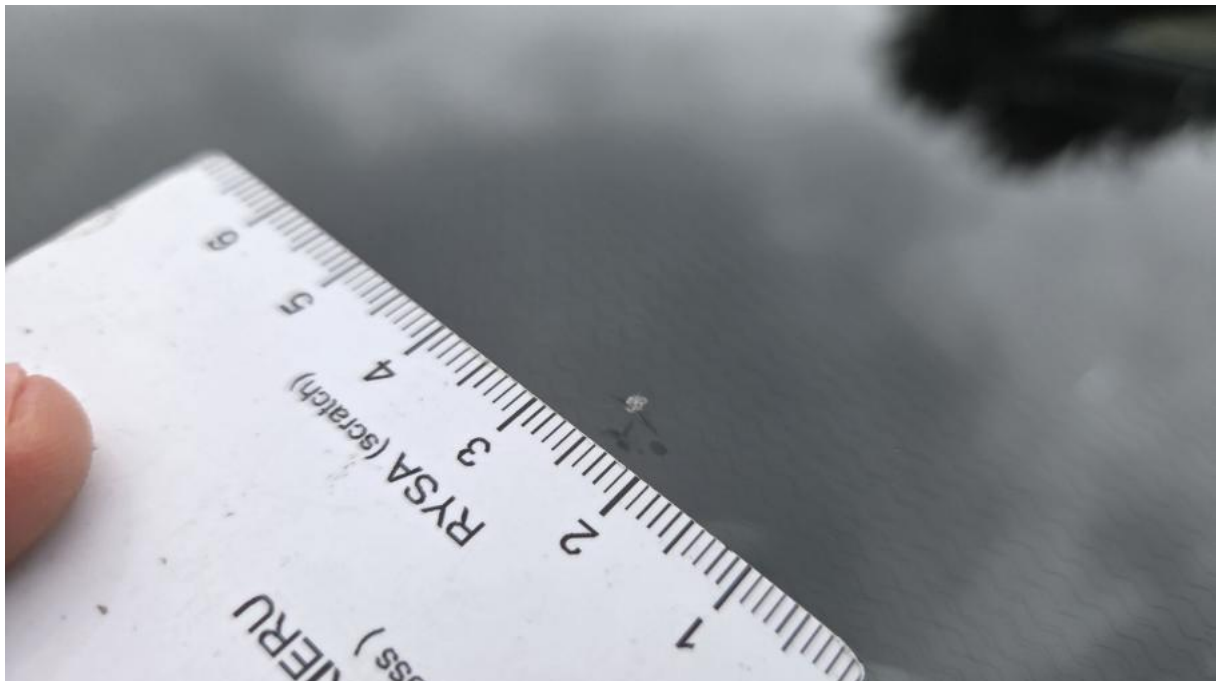
**Fot. 34**

| Poz. | Nazwa pozycji | Opis uszkodzeń | Kwalifik. | Naprawa [rbg] |
|---|---|---|---|---|
| 1 | Szyba przednia barwiona/ogrzew. | pęknięcie/rozerwanie | WY | 1.6 |

Szyba czołowa ogrzewana - Pęknięcie/rozerwanie 1

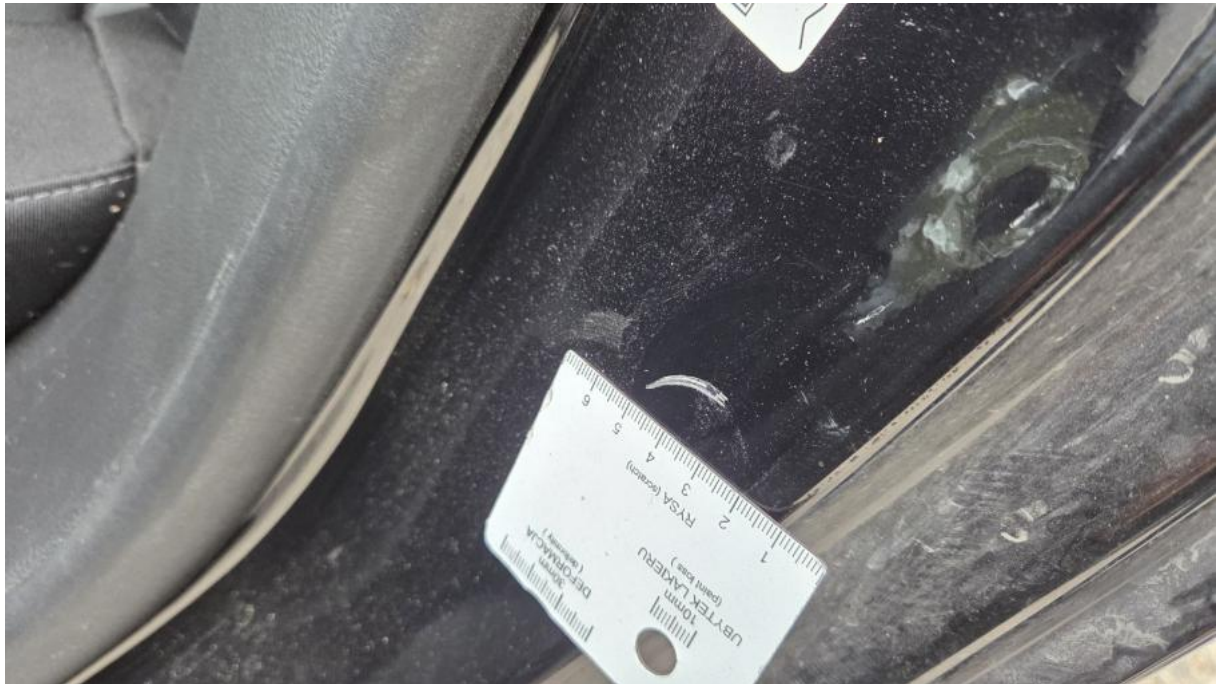
**Fot. 35**

| Poz. | Nazwa części | Przedział grubości powłoki lakierowej [µm] |
|---|---|---|
| 1 | Błotnik tylny lewy/ściana boczna lewa | 150 - 2000 |

| Poz. | Nazwa pozycji | Opis uszkodzeń | Kwalifik. | Naprawa [rbg] |
|---|---|---|---|---|
| 6 | Błotnik tylny , część górna L | rysa/odprysk | | |

Błotnik tylny L / Ściana boczna L - Rysa/odprysk 1

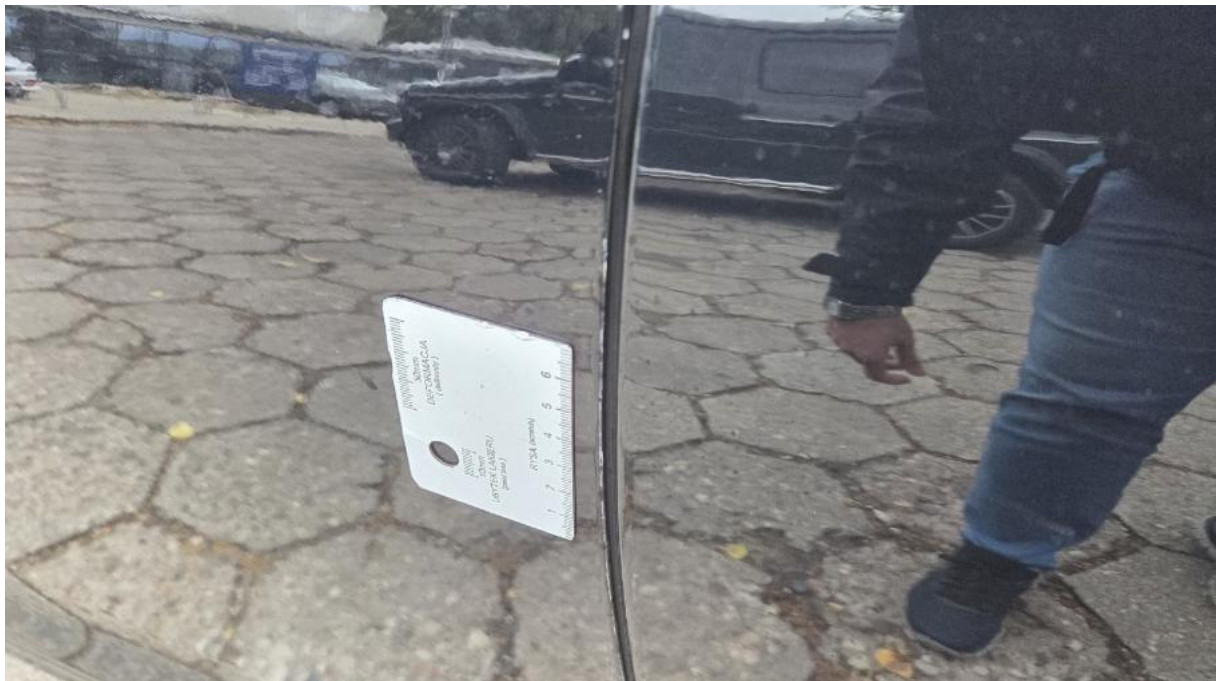
**Fot. 36**

| Poz. | Nazwa pozycji | Opis uszkodzeń | Kwalifik. | Naprawa [rbg] |
|---|---|---|---|---|
| 4 | Poszycie drzwi przednich L | rysa/odprysk | | |

Drzwi przed L - Rysa/odprysk 1

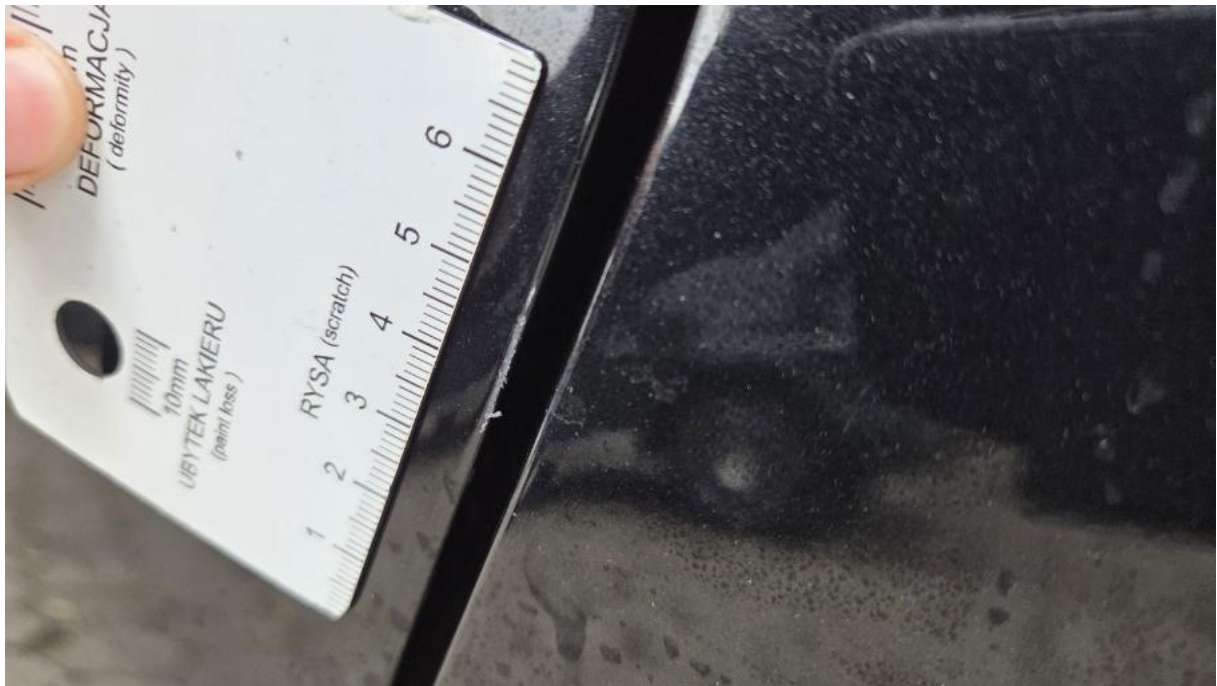
**Fot. 37**

| Poz. | Nazwa pozycji | Opis uszkodzeń | Kwalifik. | Naprawa [rbg] |
|---|---|---|---|---|
| 5 | Poszycie drzwi tylnych L | rysa/odprysk | | |

Drzwi tylne L - Rysa/odprysk 1

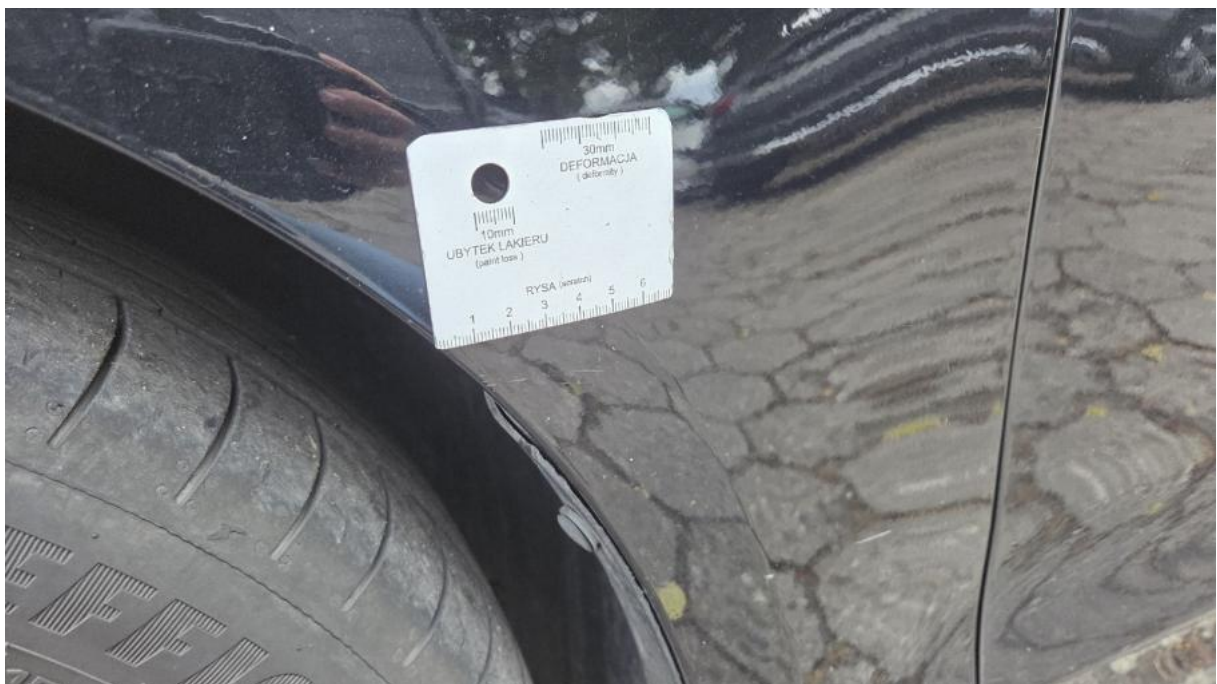
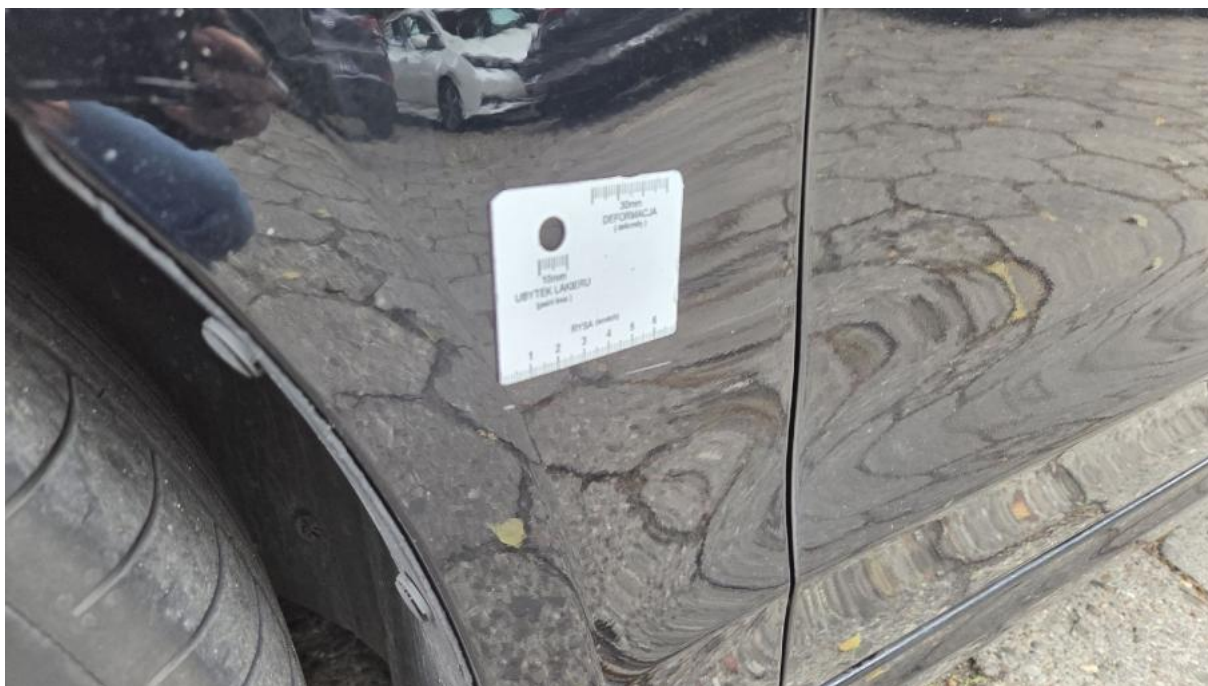
**Fot. 38**

| Poz. | Nazwa pozycji | Opis uszkodzeń | Kwalifik. | Naprawa [rbg] |
|---|---|---|---|---|
| 2 | Błotnik przedni L | rysa/odprysk | | |

Błotnik przedni L - Rysa/odprysk 1

Błotnik przedni L - Rysa/odprysk 2
