Nr zlecenia: 173/06/10/2025/CarArena STANDARD

## WYCENA WARTOŚCI

Zadanie: Ocena stanu technicznego i określenie wartości rynkowej pojazdu

| DANE IDENTYFIKACYJNE POJAZDU | | Dane: [O] X-2025 | |
|---|---|---|---|
| Marka: | TOYOTA | Nr rejestracyjny: | EBE70U4 |

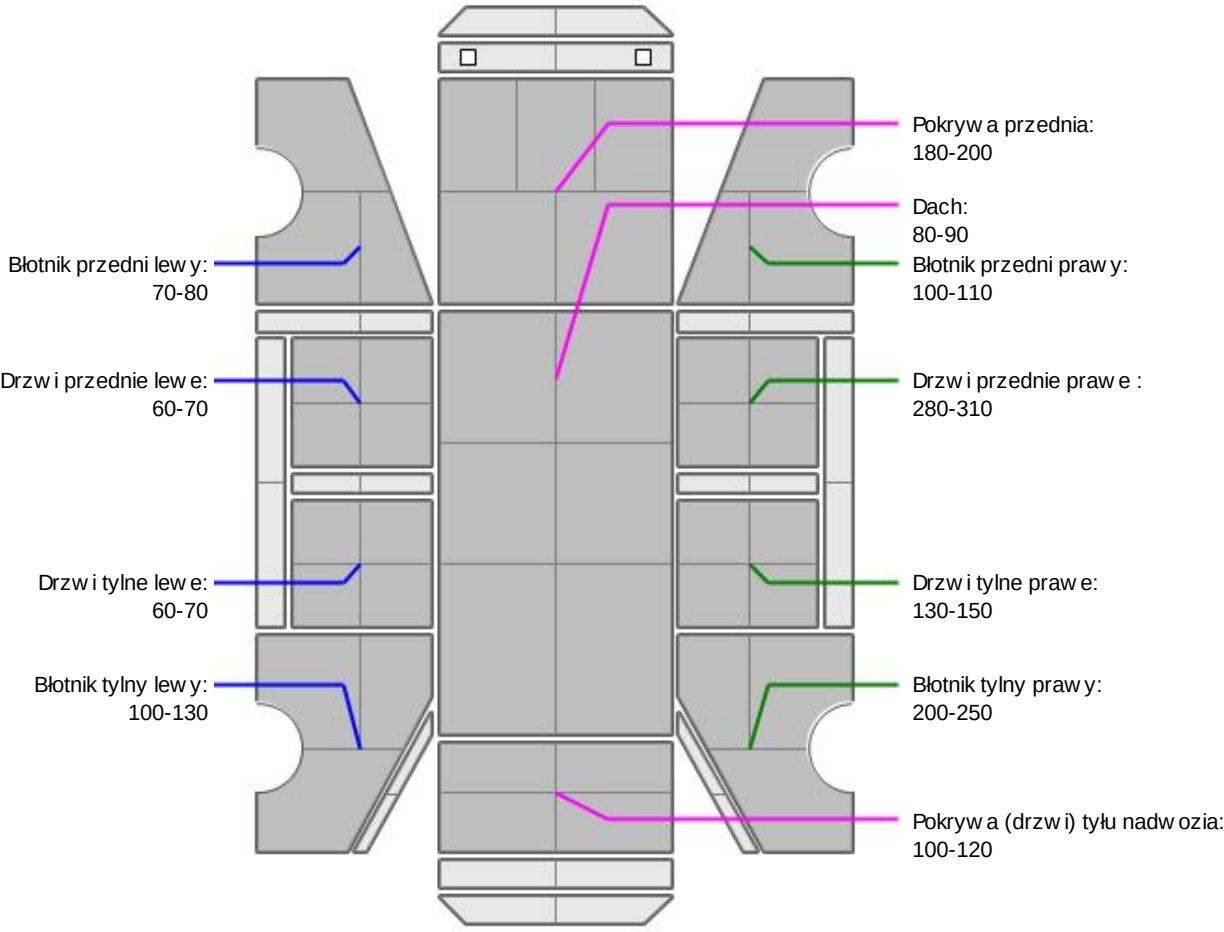
**NADWOZIE – Opis powłoki lakierowej**

| L.p. | Nazwa elementu | L / P | Grubość powłoki [μm] | Opis |
| 1 | Pokrywa przednia | | 180-200 | |
| 2 | Dach | | 80-90 | |
| 3 | Błotnik przedni | L | 70-80 | |
| 4 | Drzwi przednie | L | 60-70 | |
| 5 | Drzwi tylne | L | 60-70 | |
| 6 | Błotnik tylny | L | 100-130 | |
| 7 | Błotnik przedni | P | 100-110 | |
| 8 | Drzwi przednie | P | 280-310 | |
| 9 | Drzwi tylne | P | 130-150 | |
| 10 | Błotnik tylny | P | 200-250 | |
| 11 | Pokrywa (drzwi) tyłu nadwozia | | 100-120 | |
