Nr zlecenia: 179/06/10/2025/CarArena STANDARD

## WYCENA WARTOŚCI

Zadanie: Ocena stanu technicznego i określenie wartości rynkowej pojazdu

| DANE IDENTYFIKACYJNE POJAZDU | | Dane: [O] X-2025 | |
|---|---|---|---|
| Marka: | RENAULT | Nr rejestracyjny: | WP4361J |

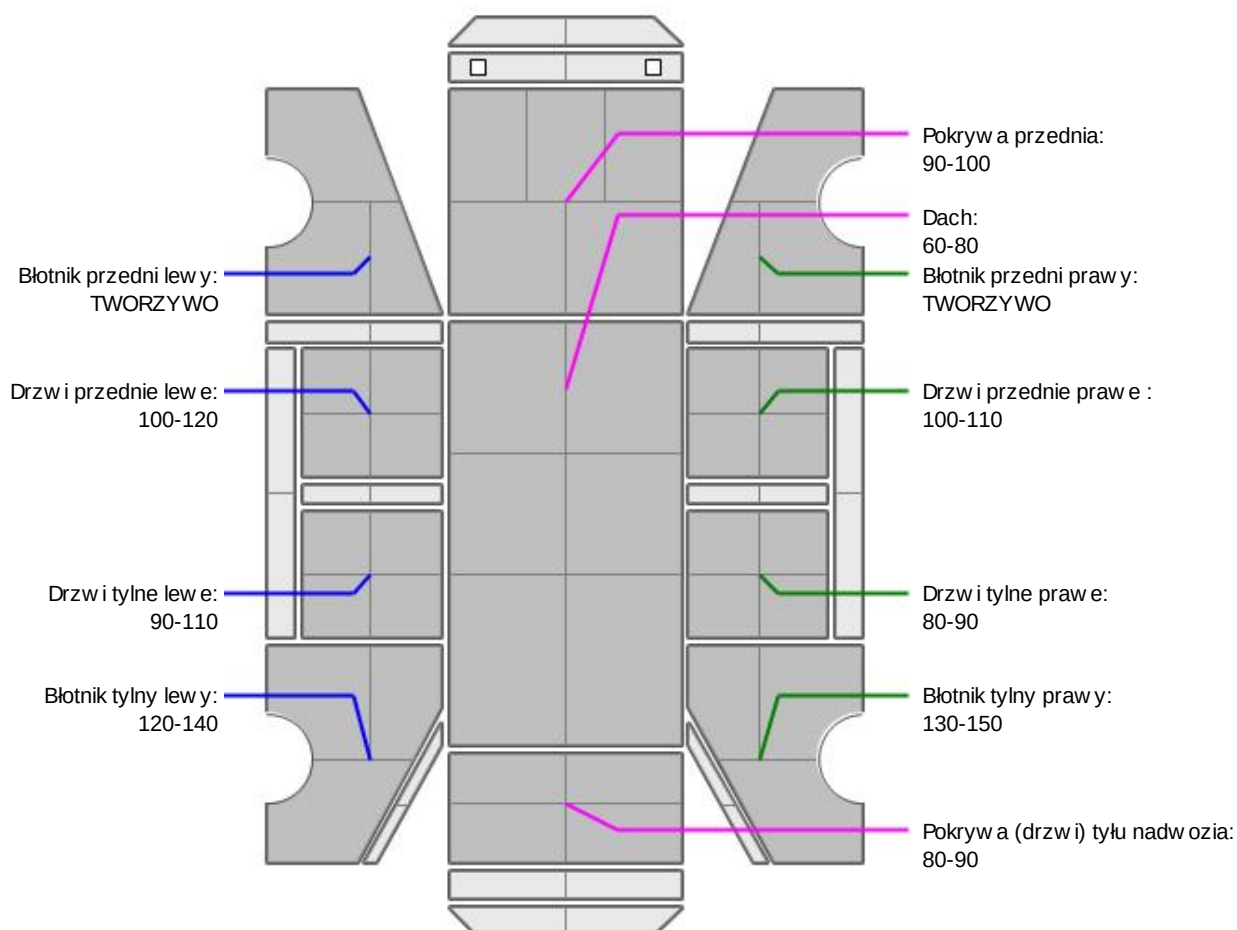
## NADWOZIE – Opis powłoki lakierowej

| L.p. | Nazwa elementu | L / P | Grubość powłoki [ $\mu\text{m}$ ] | Opis |
| 1 | Pokrywa przednia | | 90-100 | |
| 2 | Dach | | 60-80 | |
| 3 | Błotnik przedni | L | TWORZYWO | |
| 4 | Drzwi przednie | L | 100-120 | |
| 5 | Drzwi tylne | L | 90-110 | |
| 6 | Błotnik tylny | L | 120-140 | |
| 7 | Błotnik przedni | P | TWORZYWO | |
| 8 | Drzwi przednie | P | 100-110 | |
| 9 | Drzwi tylne | P | 80-90 | |
| 10 | Błotnik tylny | P | 130-150 | |
| 11 | Pokrywa (drzwi) tyłu nadwozia | | 80-90 | |

Podane przedziały grubości powłoki lakierowej, dotyczą punktów pomiarowych. Nie mogą być traktowane jako gwarancja, że grubość powłoki lakierowej w innych punktach nie wykracza poza te przedziały. Pomiar powłoki lakierowej został wykonany urządzeniem będącym w posiadaniu rzeczoznawcy. Pomiar wykonany innym przyrządem może się różnić.
