Nr zlecenia: 67/08/10/2025/CarArena STANDARD

## Poglądowy raport stanu technicznego

Zadanie: Ocena stanu technicznego i określenie wartości rynkowej pojazdu

| DANE IDENTYFIKACYJNE POJAZDU | | Dane: [O] X-2025 | |
|---|---|---|---|
| Model pojazdu: | <b>Insignia II Grand Sport Diesel MR`17 E6</b> | Nr Info-Ekspert: | <b>028-06560</b> |

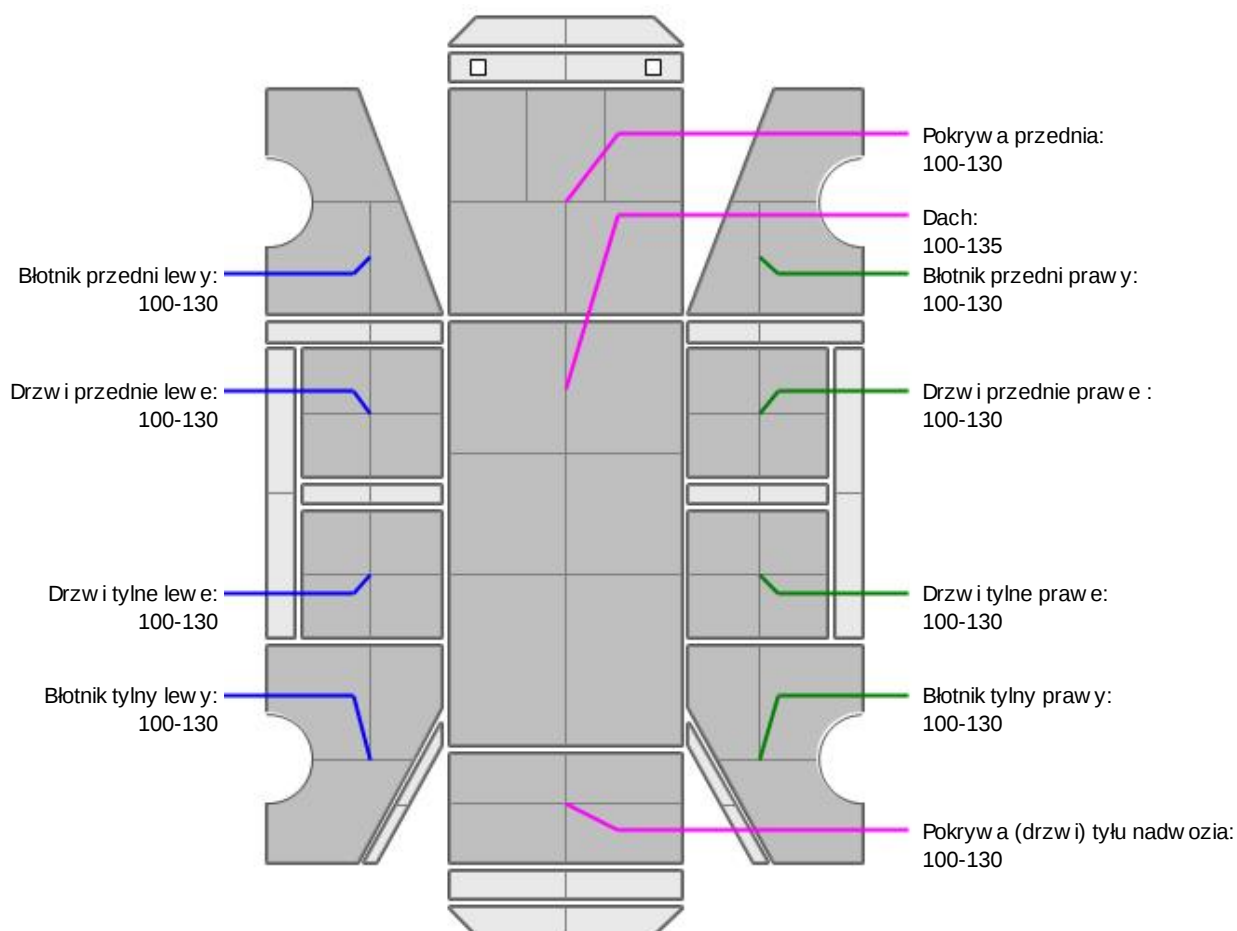
| L.p. | Nazwa elementu | L / P | Grubość powłoki [μm] | Opis |
| 1 | Pokrywa przednia | | 100-130 | |
| 2 | Dach | | 100-135 | |
| 3 | Błotnik przedni | L | 100-130 | |
| 4 | Drzwi przednie | L | 100-130 | |
| 5 | Drzwi tylne | L | 100-130 | |
| 6 | Błotnik tylny | L | 100-130 | |
| 7 | Błotnik przedni | P | 100-130 | |
| 8 | Drzwi przednie | P | 100-130 | |
| 9 | Drzwi tylne | P | 100-130 | |
| 10 | Błotnik tylny | P | 100-130 | |
| 11 | Pokrywa (drzwi) tyłu nadwozia | | 100-130 | |

Podane przedziały grubości powłoki lakierowej, dotyczą punktów pomiarowych. Nie mogą być traktowane jako gwarancja, że grubość powłoki lakierowej w innych punktach nie wykracza poza te przedziały. Pomiar powłoki lakierowej został wykonany urządzeniem będącym w posiadaniu rzeczoznawcy. Pomiar wykonany innym przyrządem może się różnić.
