## WYCENA WARTOŚCI

Zadanie: Ocena stanu technicznego i określenie wartości rynkowej pojazdu

| DANE IDENTYFIKACYJNE POJAZDU | | Dane: [O] X-2025 | |
|---|---|---|---|
| Marka: | TOYOTA | Nr rejestracyjny: | PO3GU48 |
| Model pojazdu: | Auris HSD 1.8 MR`15 E6 | Nr Info-Ekspert: | 037-02760 |

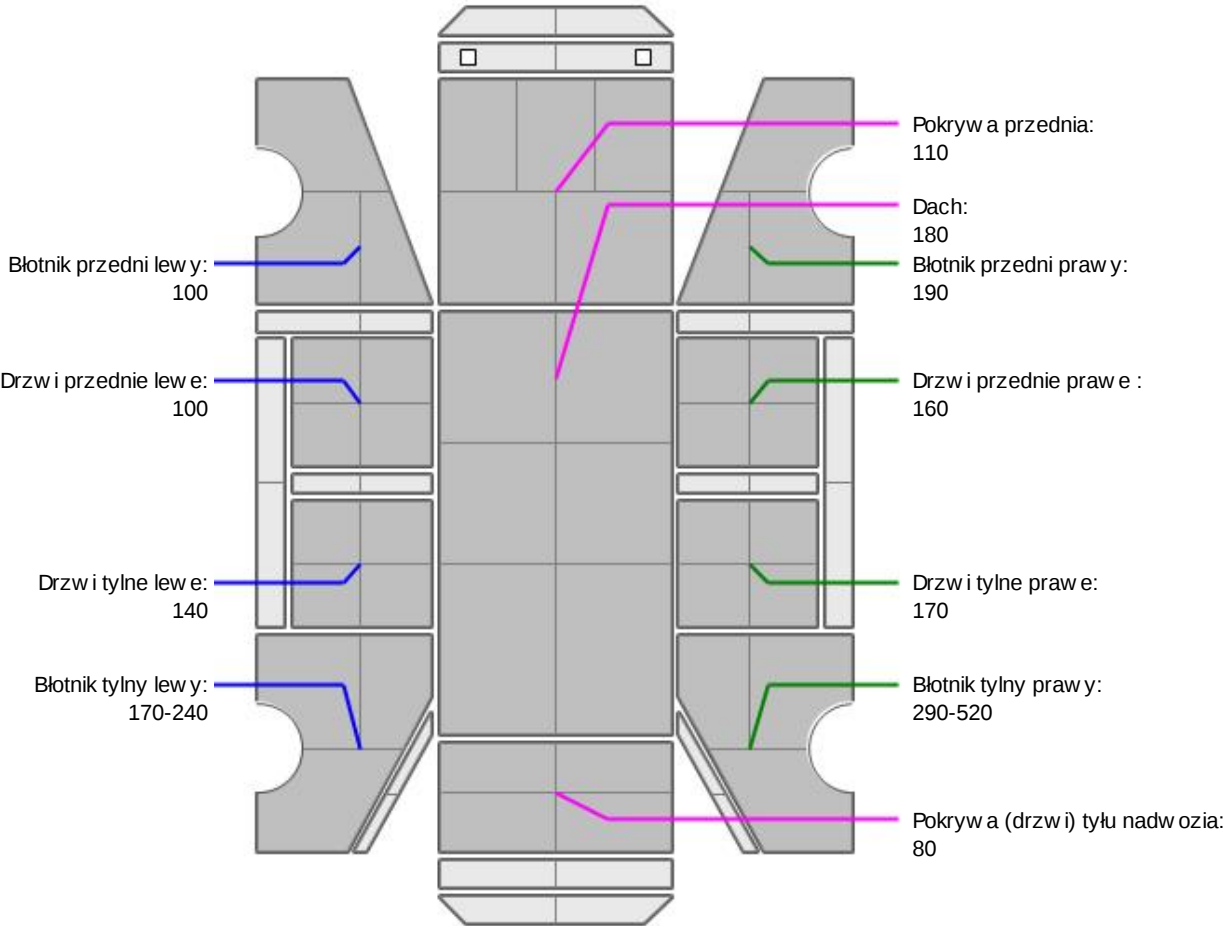
**NADWOZIE – Opis powłoki lakierowej**

| L.p. | Nazwa elementu | L / P | Grubość powłoki [µm] | Opis |
| 1 | Pokrywa przednia | | 110 | |
| 2 | Dach | | 180 | |
| 3 | Błotnik przedni | L | 100 | |
| 4 | Drzwi przednie | L | 100 | |

| 5 | Drzwi tylne | L | 140 | |
| 6 | Błotnik tylny | L | 170-240 | |
| 7 | Błotnik przedni | P | 190 | |
| 8 | Drzwi przednie | P | 160 | |
| 9 | Drzwi tylne | P | 170 | |
| 10 | Błotnik tylny | P | 290-520 | |
| 11 | Pokrywa (drzwi) tyłu nadwozia | | 80 | |

Podane przedziały grubości powłoki lakierowej, dotyczą punktów pomiarowych. Nie mogą być traktowane jako gwarancja, że grubość powłoki lakierowej w innych punktach nie wykracza poza te przedziały. Pomiar powłoki lakierowej został wykonany urządzeniem będącym w posiadaniu rzeczoznawcy. Pomiar wykonany innym przyrządem może się różnić.
