Nr zlecenia: 60/09/10/2025/CarArena STANDARD

## WYCENA WARTOŚCI

Zadanie: Ocena stanu technicznego i określenie wartości rynkowej pojazdu

| DANE IDENTYFIKACYJNE POJAZDU | | Dane: [O] X-2025 | |
|---|---|---|---|
| Model pojazdu: | <b>420 Gran Coupe Diesel MR`21 E6d/e G26</b> | Nr Info-Ekspert: | <b>003-06069</b> |

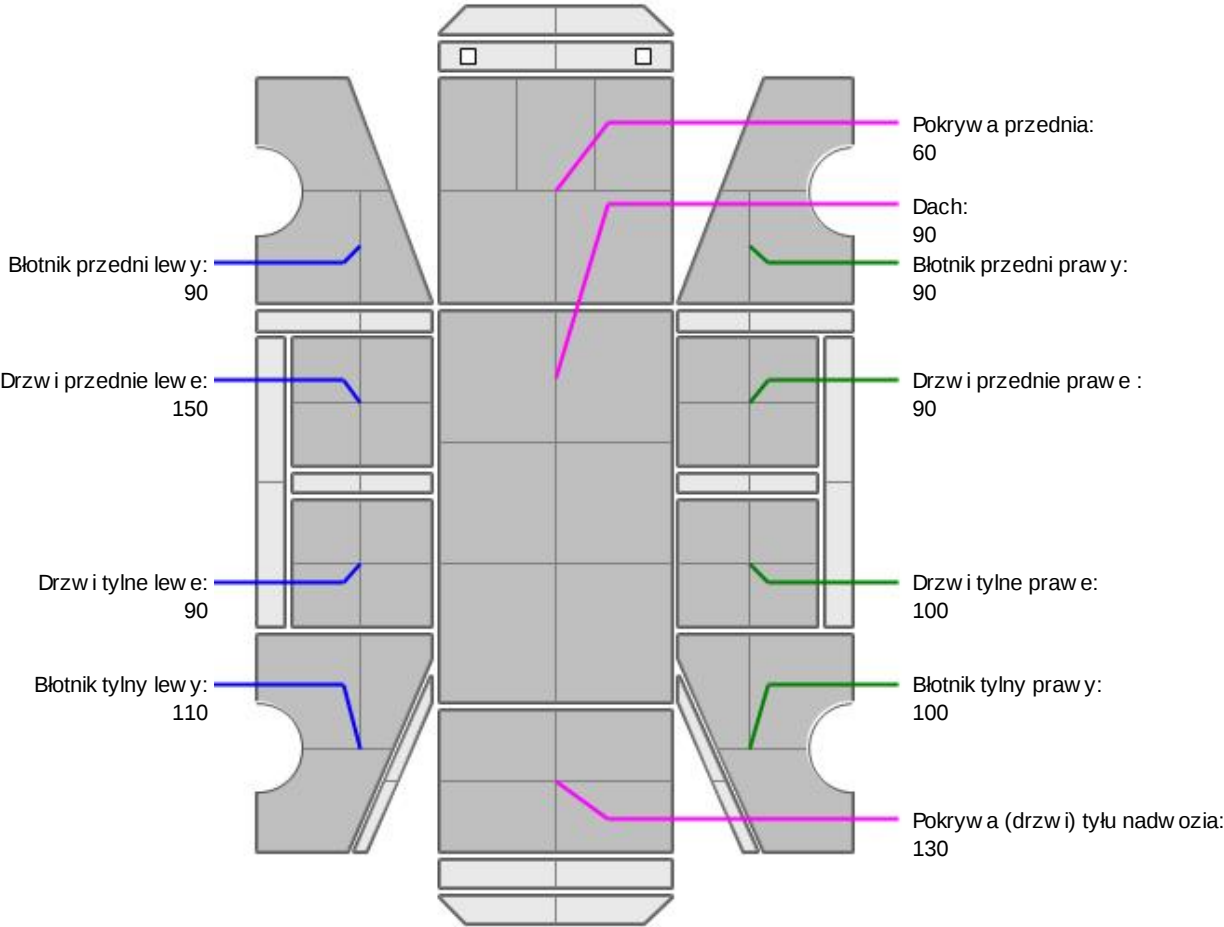
KABINA KIEROWCY – Opis powłoki lakierowej

| L.p. | Nazwa elementu | L / P | Grubość powłoki [µm] | Opis |
| 1 | Pokrywa przednia | | 60 | |
| 2 | Dach | | 90 | |
| 3 | Błotnik przedni | L | 90 | |
| 4 | Drzwi przednie | L | 150 | |
| 5 | Drzwi tylne | L | 90 | |
| 6 | Błotnik tylny | L | 110 | |
| 7 | Błotnik przedni | P | 90 | |
| 8 | Drzwi przednie | P | 90 | |
| 9 | Drzwi tylne | P | 100 | |
| 10 | Błotnik tylny | P | 100 | |
| 11 | Pokrywa (drzwi) tyłu nadwozia | | 130 | |
