Nr zlecenia: 131/02/10/2025/CarArena STANDARD

## WYCENA WARTOŚCI

Zadanie: Ocena stanu technicznego i określenie wartości rynkowej pojazdu

| DANE IDENTYFIKACYJNE POJAZDU | | Dane: [O] X-2025 | |
|---|---|---|---|
| Marka: | BMW | Nr rejestracyjny: | PZ3T157 |

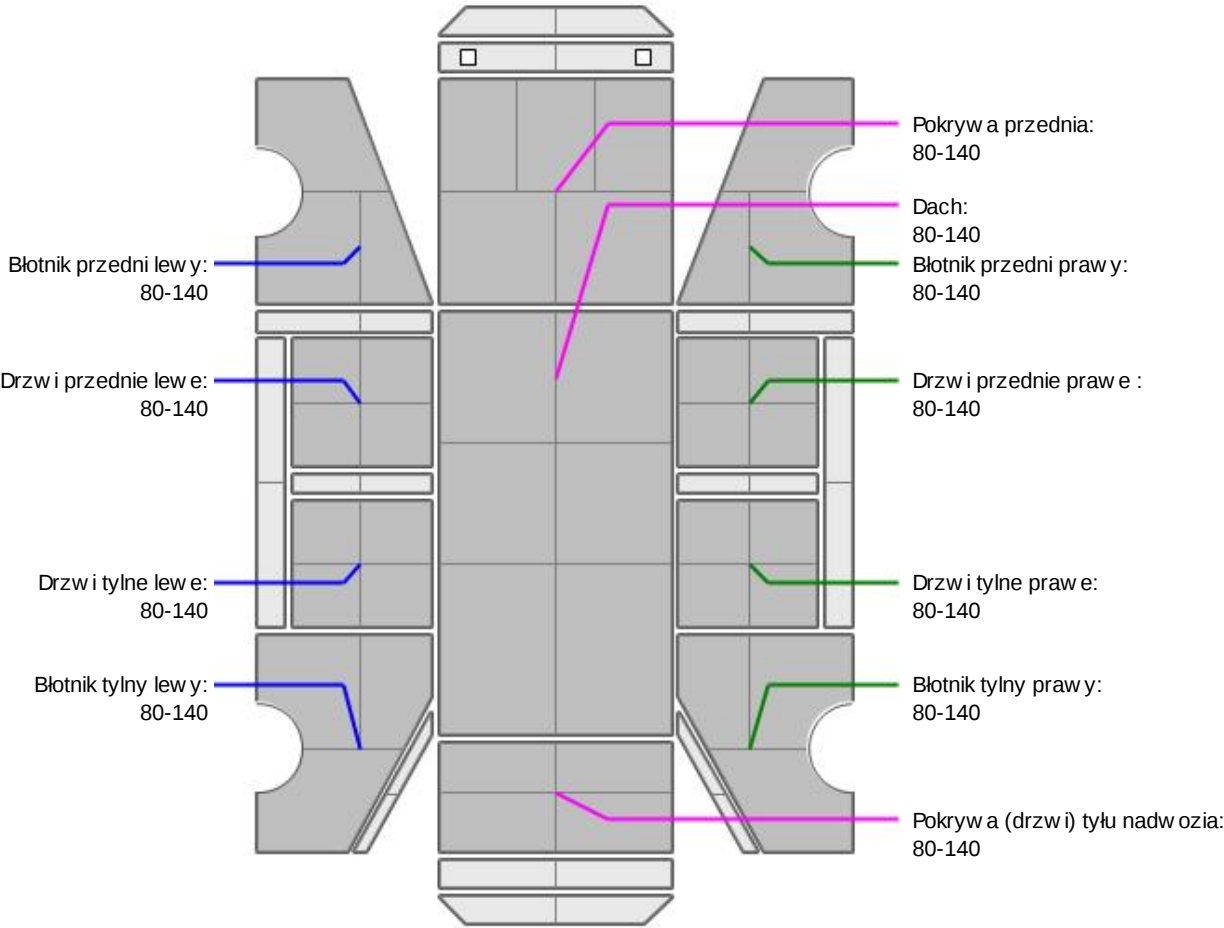
**NADWOZIE – Opis powłoki lakierowej**

| L.p. | Nazwa elementu | L / P | Grubość powłoki [µm] | Opis |
| 1 | Pokrywa przednia | | 80-140 | |
| 2 | Dach | | 80-140 | |
| 3 | Błotnik przedni | L | 80-140 | |
| 4 | Drzwi przednie | L | 80-140 | |
| 5 | Drzwi tylne | L | 80-140 | |

| 6 | Błotnik tylny | L | 80-140 | |
| 7 | Błotnik przedni | P | 80-140 | |
| 8 | Drzwi przednie | P | 80-140 | |
| 9 | Drzwi tylne | P | 80-140 | |
| 10 | Błotnik tylny | P | 80-140 | |
| 11 | Pokrywa (drzwi) tyłu nadwozia | | 80-140 | |

Podane przedziały grubości powłoki lakierowej, dotyczą punktów pomiarowych. Nie mogą być traktowane, jako gwarancja, że grubość powłoki lakierowej w innych punktach nie wykracza poza te przedziały. Pomiar powłoki lakierowej został wykonany urządzeniem będącym w posiadaniu rzeczoznawcy. Pomiar wykonany innym przyrządem może się różnić.
