Nr zlecenia: 174/06/10/2025/CarArena STANDARD

## WYCENA WARTOŚCI

Zadanie: Ocena stanu technicznego i określenie wartości rynkowej pojazdu

| DANE IDENTYFIKACYJNE POJAZDU | | Dane: [O] X-2025 | |
|---|---|---|---|
| Marka: | TOYOTA | Nr rejestracyjny: | EL2CC93 |

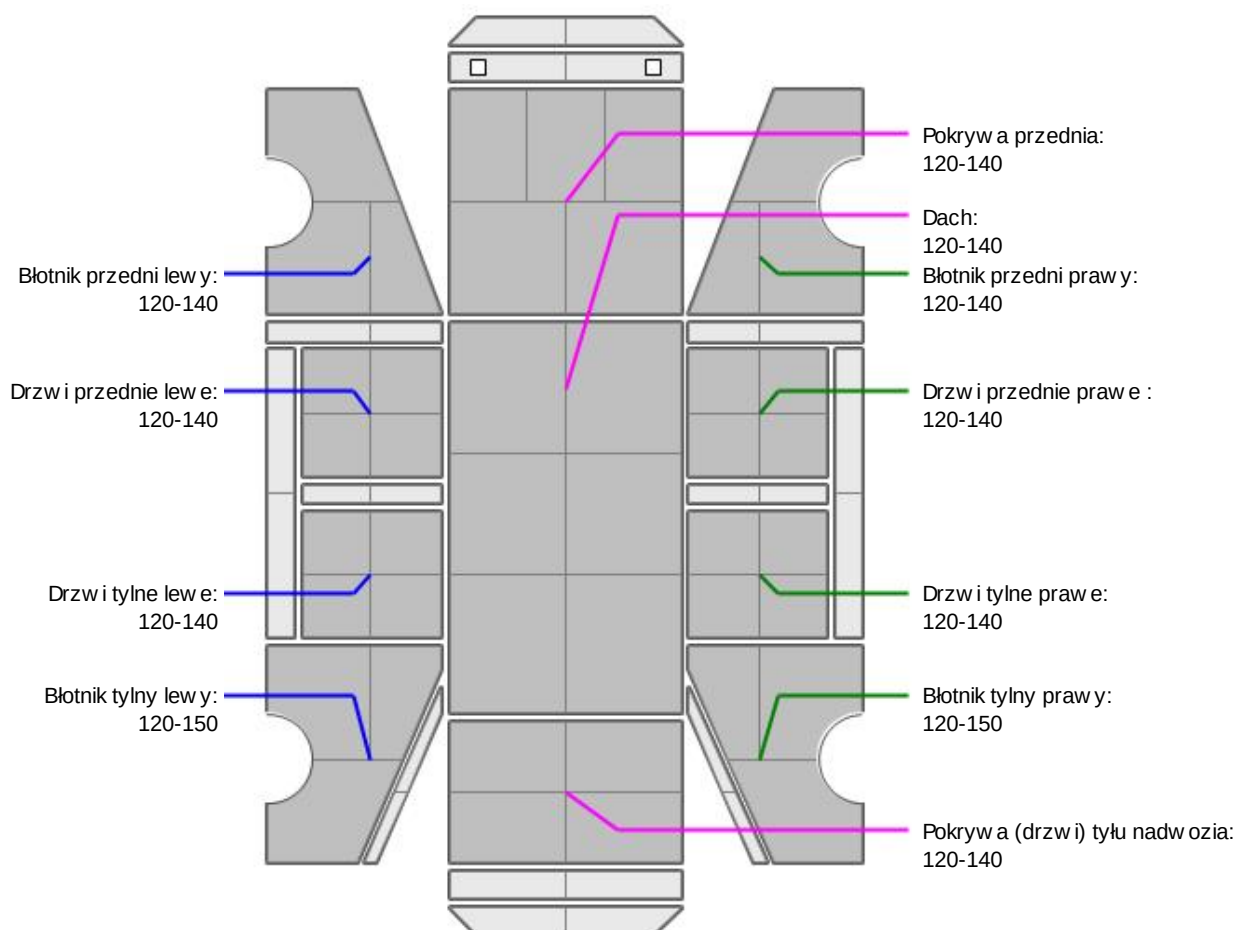
## KABINA KIEROWCY – Opis powłoki lakierowej

| L.p. | Nazwa elementu | L / P | Grubość powłoki [μm] | Opis |
| 1 | Pokrywa przednia | | 120-140 | |
| 2 | Dach | | 120-140 | |
| 3 | Błotnik przedni | L | 120-140 | |
| 4 | Drzwi przednie | L | 120-140 | |
| 5 | Drzwi tylne | L | 120-140 | |
| 6 | Błotnik tylny | L | 120-150 | |
| 7 | Błotnik przedni | P | 120-140 | |
| 8 | Drzwi przednie | P | 120-140 | |
| 9 | Drzwi tylne | P | 120-140 | |
| 10 | Błotnik tylny | P | 120-150 | |
| 11 | Pokrywa (drzwi) tyłu nadwozia | | 120-140 | |

Podane przedziały grubości powłoki lakierowej, dotyczą punktów pomiarowych. Nie mogą być traktowane jako gwarancja, że grubość powłoki lakierowej w innych punktach nie wykracza poza te przedziały. Pomiar powłoki lakierowej został wykonany urządzeniem będącym w posiadaniu rzeczoznawcy. Pomiar wykonany innym przyrządem może się różnić.
