Nr zlecenia: 54/26/09/2025/CarArena STANDARD

## WYCENA WARTOŚCI

Zadanie: Ocena stanu technicznego i określenie wartości rynkowej pojazdu

| DANE IDENTYFIKACYJNE POJAZDU | | Dane: [O] X-2025 | |
|---|---|---|---|
| Marka: | <b>HYUNDAI</b> | Nr rejestracyjny: | <b>EBEMG19</b> |

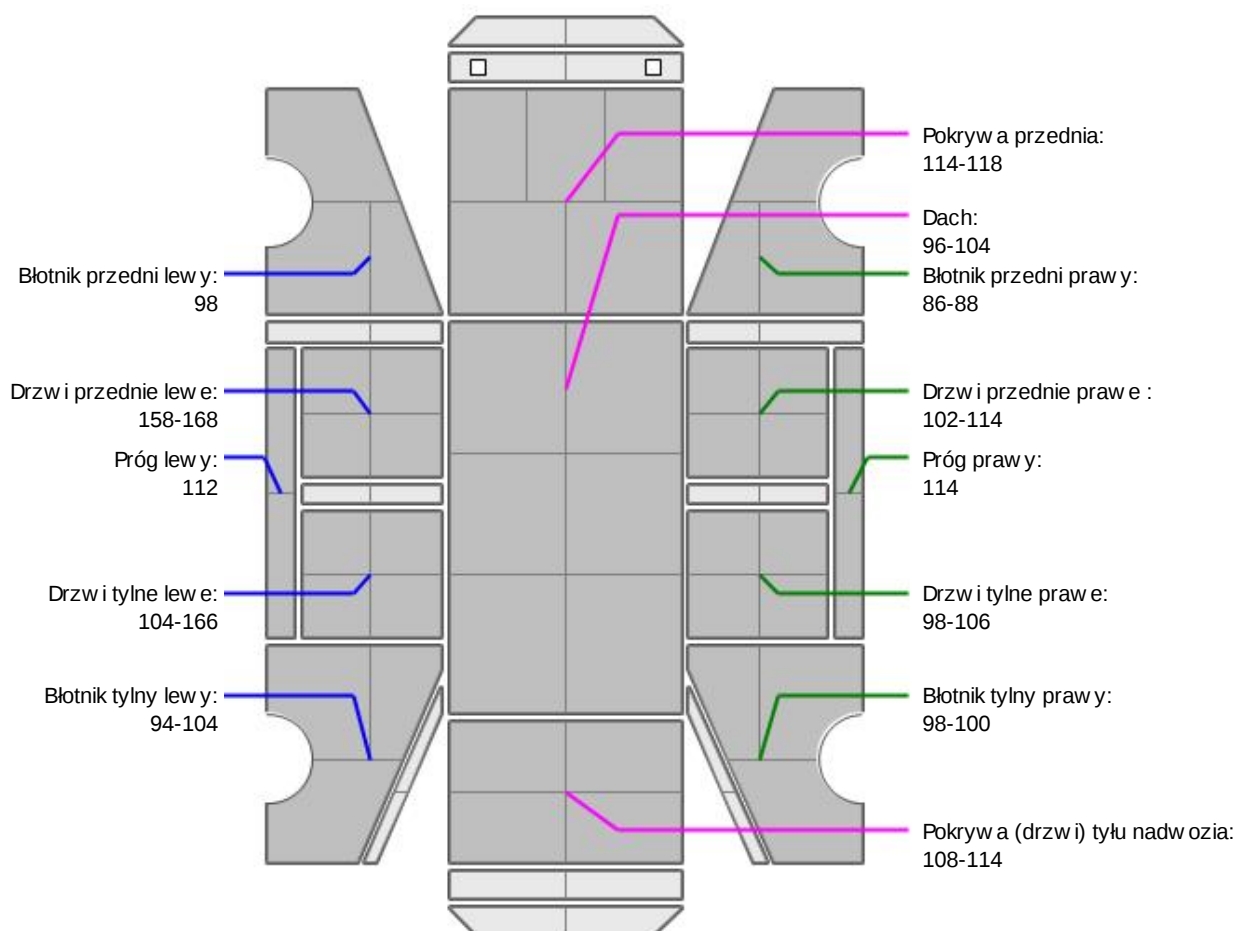
**KABINA KIEROWCY – Opis powłoki lakierowej**

| L.p. | Nazwa elementu | L / P | Grubość powłoki [μm] | Opis |
| 1 | Pokrywa przednia | | 114-118 | |
| 2 | Dach | | 96-104 | |
| 3 | Błotnik przedni | L | 98 | |
| 4 | Próg | L | 112 | |
| 5 | Drzwi przednie | L | 158-168 | |
| 6 | Drzwi tylne | L | 104-166 | |
| 7 | Błotnik tylny | L | 94-104 | |
| 8 | Błotnik przedni | P | 86-88 | |
| 9 | Próg | P | 114 | |
| 10 | Drzwi przednie | P | 102-114 | |
| 11 | Drzwi tylne | P | 98-106 | |
| 12 | Błotnik tylny | P | 98-100 | |
| 13 | Pokrywa (drzwi) tyłu nadwozia | | 108-114 | |
