Nr zlecenia: 55/01/10/2025/CarArena STANDARD

## WYCENA WARTOŚCI

Zadanie: Ocena stanu technicznego i określenie wartości rynkowej pojazdu

| DANE IDENTYFIKACYJNE POJAZDU | | Dane: [O] X-2025 | |
|---|---|---|---|
| Marka: | <b>KIA</b> | Nr rejestracyjny: | <b>W1248LF</b> |

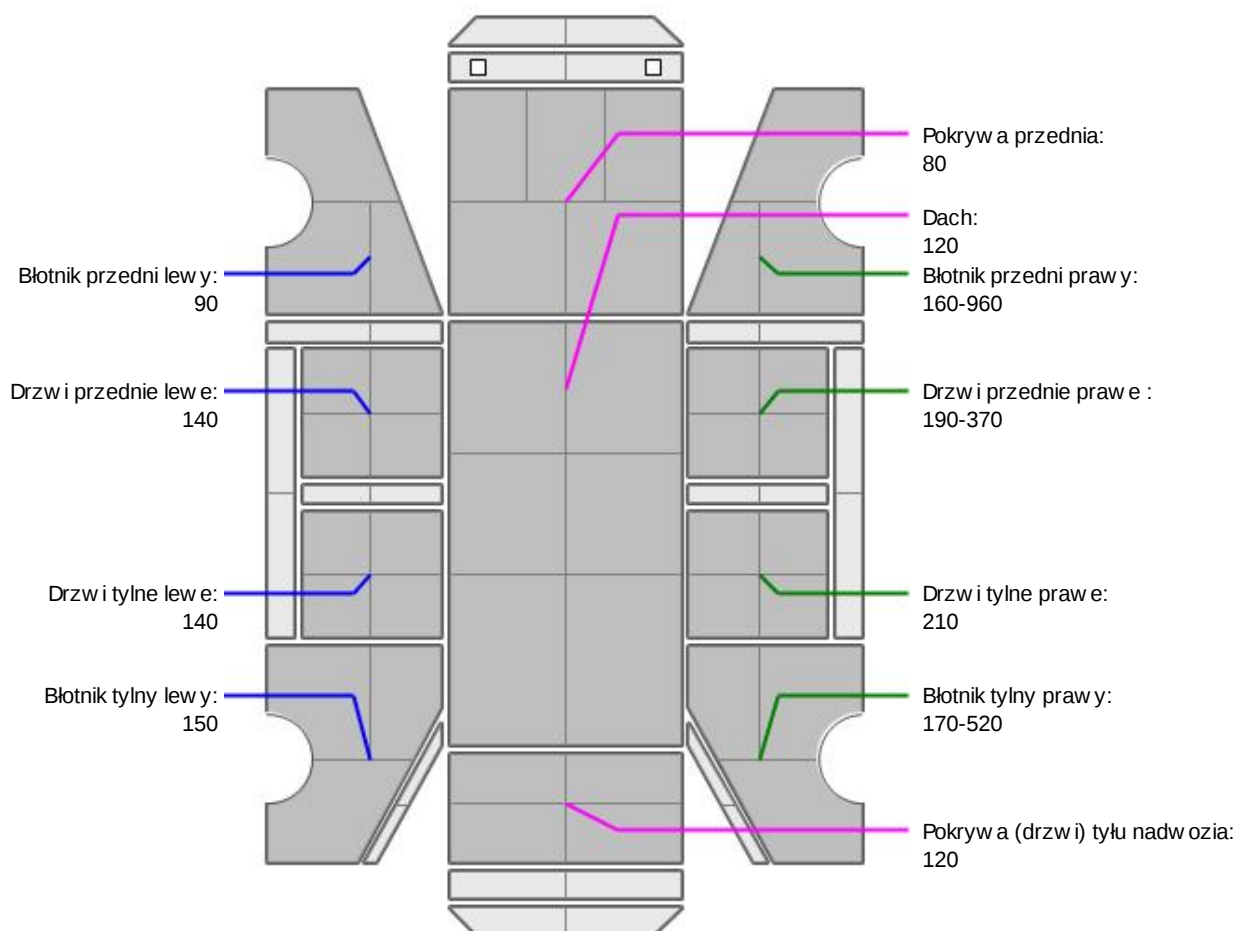
## NADWOZIE – Opis powłoki lakierowej

| L.p. | Nazwa elementu | L / P | Grubość powłoki [μm] | Opis |
| 1 | Pokrywa przednia | | 80 | |
| 2 | Dach | | 120 | |
| 3 | Błotnik przedni | L | 90 | |
| 4 | Drzwi przednie | L | 140 | |
| 5 | Drzwi tylne | L | 140 | |
| 6 | Błotnik tylny | L | 150 | |
| 7 | Błotnik przedni | P | 160-960 | |
| 8 | Drzwi przednie | P | 190-370 | |
| 9 | Drzwi tylne | P | 210 | |
| 10 | Błotnik tylny | P | 170-520 | |
| 11 | Pokrywa (drzwi) tyłu nadwozia | | 120 | |

Podane przedziały grubości powłoki lakierowej, dotyczą punktów pomiarowych. Nie mogą być traktowane jako gwarancja, że grubość powłoki lakierowej w innych punktach nie wykracza poza te przedziały. Pomiar powłoki lakierowej został wykonany urządzeniem będącym w posiadaniu rzeczoznawcy. Pomiar wykonany innym przyrządem może się różnić.
