Nr zlecenia: 68/24/09/2025/CarArena STANDARD

## WYCENA WARTOŚCI

Zadanie: Ocena stanu technicznego i określenie wartości rynkowej pojazdu

| DANE IDENTYFIKACYJNE POJAZDU | | Dane: [O] X-2025 | |
|---|---|---|---|
| Model pojazdu: | Astra IV 1.7 CDTI MR`10 E5 | Nr Info-Ekspert: | 028-03730 |

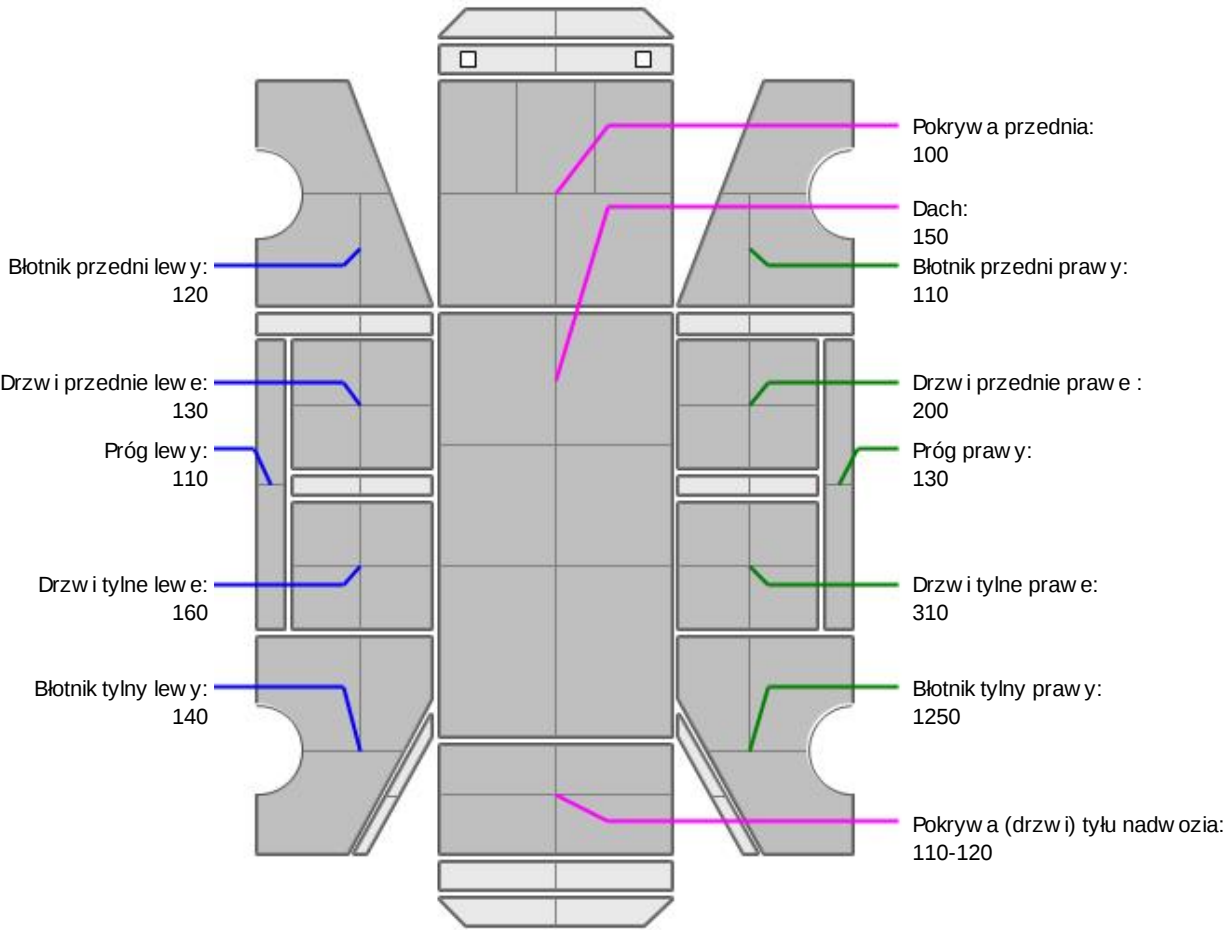
NADWOZIE – Opis powłoki lakierowej

| L.p. | Nazwa elementu | L / P | Grubość powłoki [µm] | Opis |
| 1 | Pokrywa przednia | | 100 | |
| 2 | Dach | | 150 | |
| 3 | Łotnik przedni | L | 120 | |
| 4 | Próg | L | 110 | |
| 5 | Drzwi przednie | L | 130 | |

| 6 | Drzwi tylne | L | 160 | |
| 7 | Błotnik tylny | L | 140 | |
| 8 | Błotnik przedni | P | 110 | |
| 9 | Próg | P | 130 | |
| 10 | Drzwi przednie | P | 200 | |
| 11 | Drzwi tylne | P | 310 | |
| 12 | Błotnik tylny | P | 1250 | |
| 13 | Pokrywa (drzwi) tyłu nadwozia | | 110-120 | |

Podane przedziały grubości powłoki lakierowej, dotyczą punktów pomiarowych. Nie mogą być traktowane jako gwarancja, że grubość powłoki lakierowej w innych punktach nie wykracza poza te przedziały. Pomiar powłoki lakierowej został wykonany urządzeniem będącym w posiadaniu rzeczoznawcy. Pomiar wykonany innym przyrządem może się różnić.

ü Rzeczoznawca podczas oględzin poza warsztatem nie jest w stanie stwierdzić wypadkowej przeszłości pojazdu. W przypadku podwyższonych wartości pomiarów powłoki lakierowej, konieczna jest ekspertyza w warunkach warsztatowych.
