Nr zlecenia: 66/24/09/2025/CarArena STANDARD

## WYCENA WARTOŚCI

Zadanie: Ocena stanu technicznego i określenie wartości rynkowej pojazdu

| DANE IDENTYFIKACYJNE POJAZDU | | Dane: [O] IX-2025 | |
|---|---|---|---|
| Model pojazdu: | Golf VIII Variant 2.0 TDI MR`20 E6d | Nr Info-Ekspert: | 040-10074 |

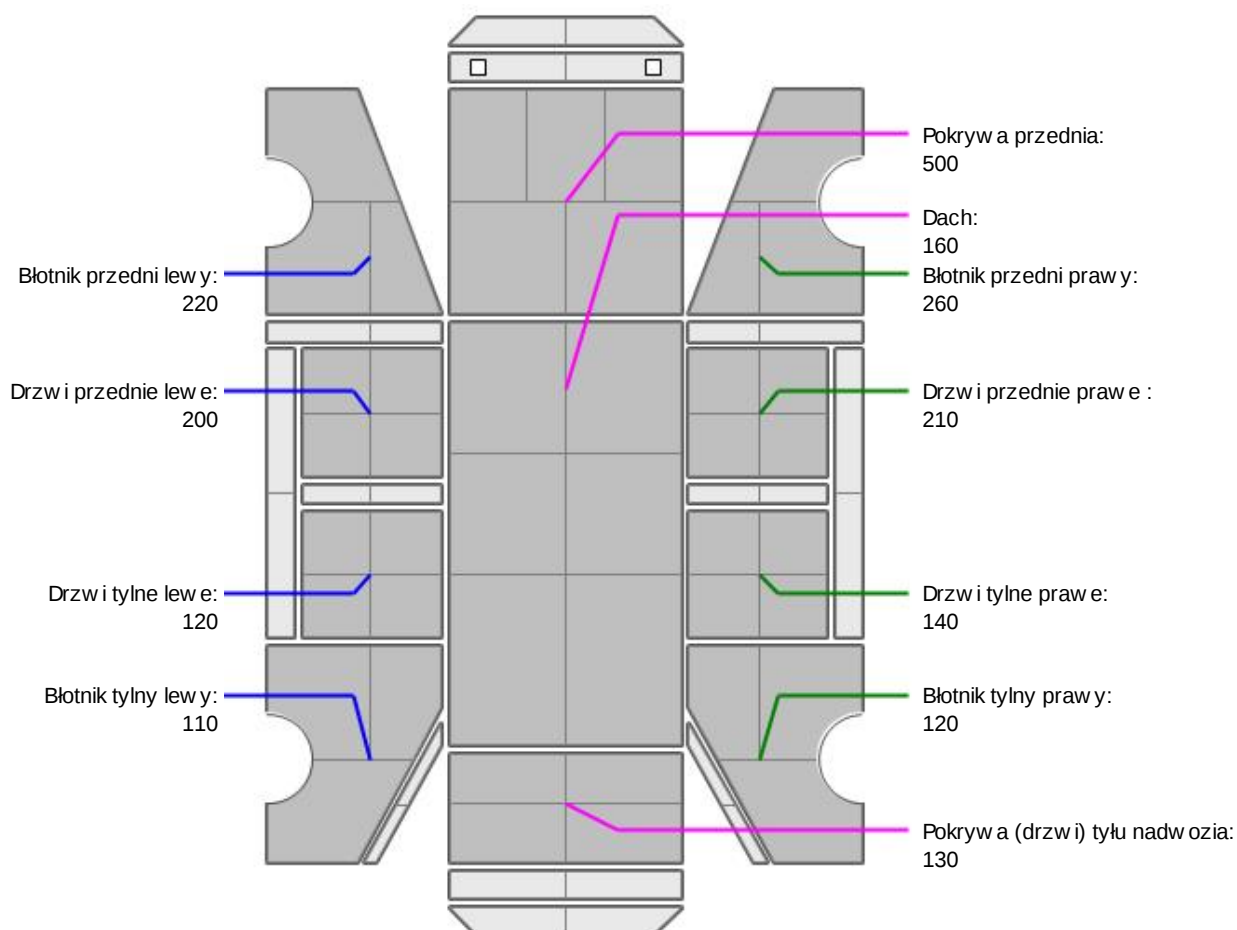
## NADWOZIE – Opis powłoki lakierowej

| L.p. | Nazwa elementu | L / P | Grubość powłoki [µm] | Opis |
| 1 | Pokrywa przednia | | 500 | |
| 2 | Dach | | 160 | |
| 3 | Błotnik przedni | L | 220 | |
| 4 | Drzwi przednie | L | 200 | |
| 5 | Drzwi tylne | L | 120 | |
| 6 | Błotnik tylny | L | 110 | |
| 7 | Błotnik przedni | P | 260 | |
| 8 | Drzwi przednie | P | 210 | |
| 9 | Drzwi tylne | P | 140 | |
| 10 | Błotnik tylny | P | 120 | |
| 11 | Pokrywa (drzwi) tyłu nadwozia | | 130 | |

Podane przedziały grubości powłoki lakierowej, dotyczą punktów pomiarowych. Nie mogą być traktowane, jako gwarancja, że grubość powłoki lakierowej w innych punktach nie wykracza poza te przedziały. Pomiar powłoki lakierowej został wykonany urządzeniem będącym w posiadaniu rzeczoznawcy. Pomiar wykonany innym przyrządem może się różnić.
