Nr zlecenia: 33/06/10/2025/CarArena STANDARD

## WYCENA WARTOŚCI

Zadanie: Ocena stanu technicznego i określenie wartości rynkowej pojazdu

| DANE IDENTYFIKACYJNE POJAZDU | | Dane: [T] X-2025 | |
|---|---|---|---|
| Marka: | <b>JEEP</b> | Nr rejestracyjny: | <b>RK82570</b> |

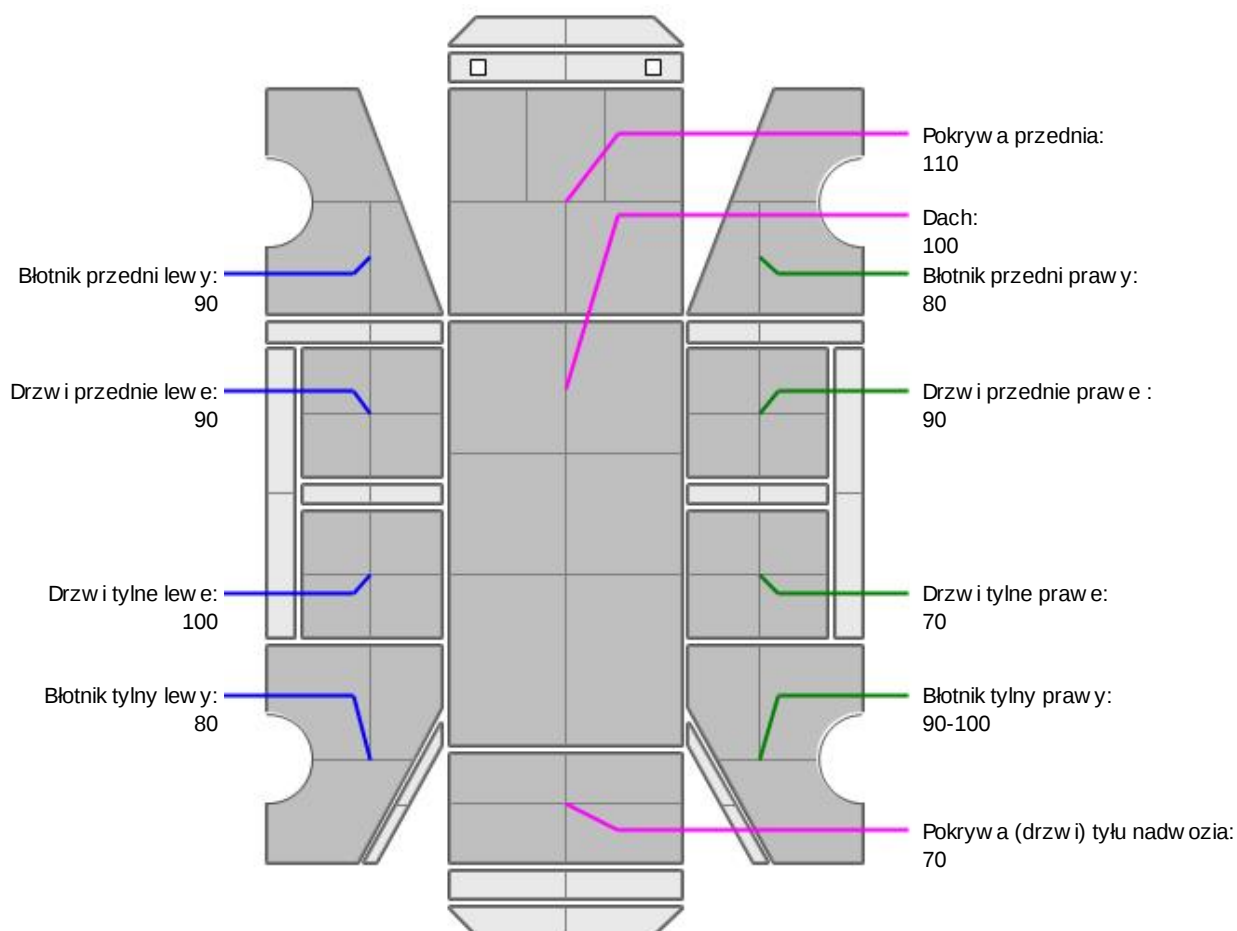
| L.p. | Nazwa elementu | L / P | Grubość powłoki [μm] | Opis |
| 1 | Pokrywa przednia | | 110 | |
| 2 | Dach | | 100 | |
| 3 | Błotnik przedni | L | 90 | |
| 4 | Drzwi przednie | L | 90 | |
| 5 | Drzwi tylne | L | 100 | |
| 6 | Błotnik tylny | L | 80 | |
| 7 | Błotnik przedni | P | 80 | |
| 8 | Drzwi przednie | P | 90 | |
| 9 | Drzwi tylne | P | 70 | |
| 10 | Błotnik tylny | P | 90-100 | |
| 11 | Pokrywa (drzwi) tyłu nadwozia | | 70 | |
