Nr zlecenia: 31/06/10/2025/CarArena STANDARD

## WYCENA WARTOŚCI

Zadanie: Ocena stanu technicznego i określenie wartości rynkowej pojazdu

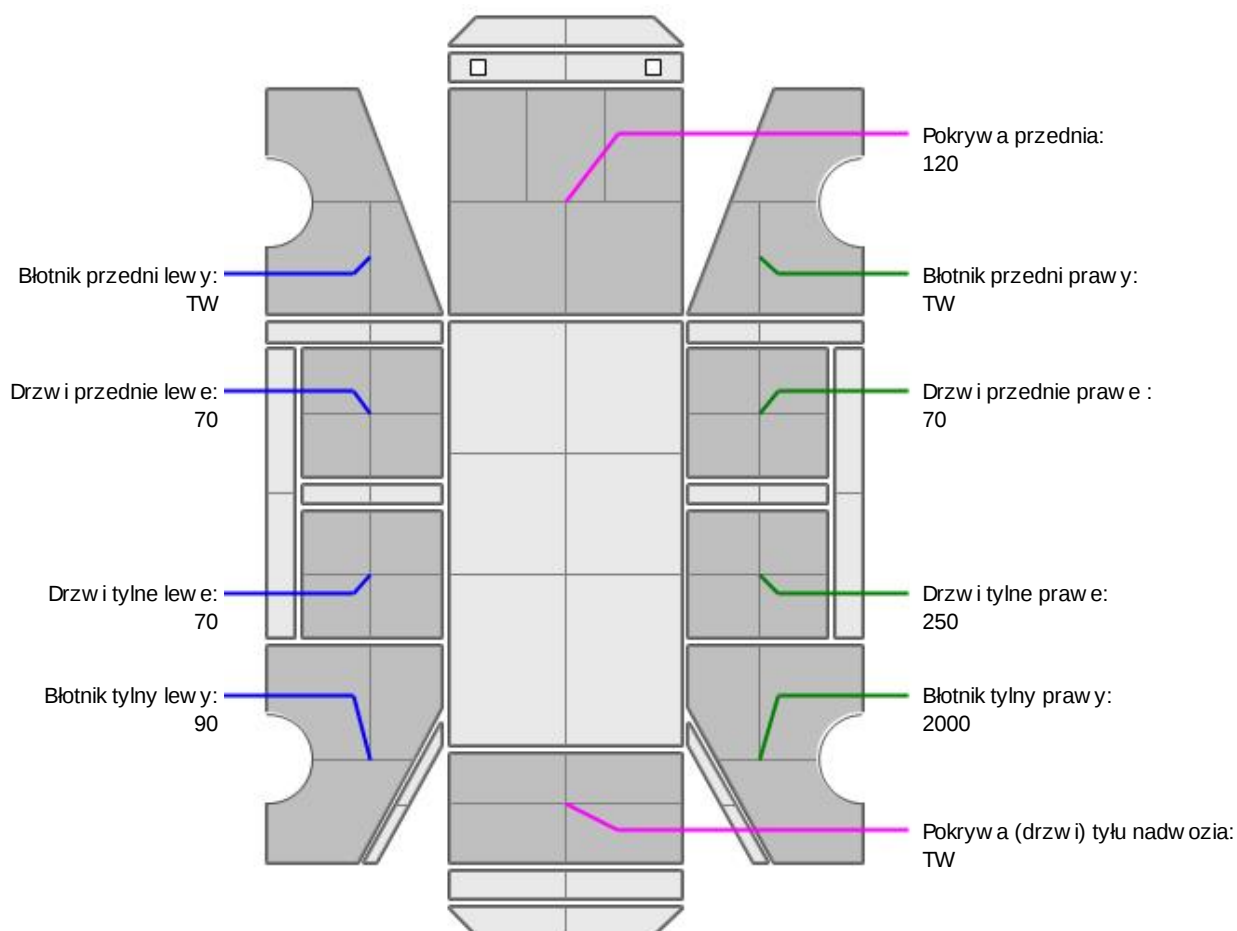
**NADWOZIE – Opis powłoki lakierowej**

| L.p. | Nazwa elementu | L / P | Grubość powłoki [μm] | Opis |
|---|---|---|---|---|
| 1 | Pokrywa przednia | | 120 | |
| 2 | Błotnik przedni | L | TW | |
| 3 | Drzwi przednie | L | 70 | |
| 4 | Drzwi tylne | L | 70 | |
| 5 | Błotnik tylny | L | 90 | |
| 6 | Błotnik przedni | P | TW | |
| 7 | Drzwi przednie | P | 70 | |
| 8 | Drzwi tylne | P | 250 | |
| 9 | Błotnik tylny | P | 2000 | |
| 10 | Pokrywa (drzwi) tyłu nadwozia | | TW | |
