Nr zlecenia: 25/07/10/2025/CarArena STANDARD

## WYCENA WARTOŚCI

Zadanie: Ocena stanu technicznego i określenie wartości rynkowej pojazdu

| DANE IDENTYFIKACYJNE POJAZDU | | Dane: [O] X-2025 | |
|---|---|---|---|
| Marka: | <b>KIA</b> | Nr rejestracyjny: | <b>W011LG</b> |

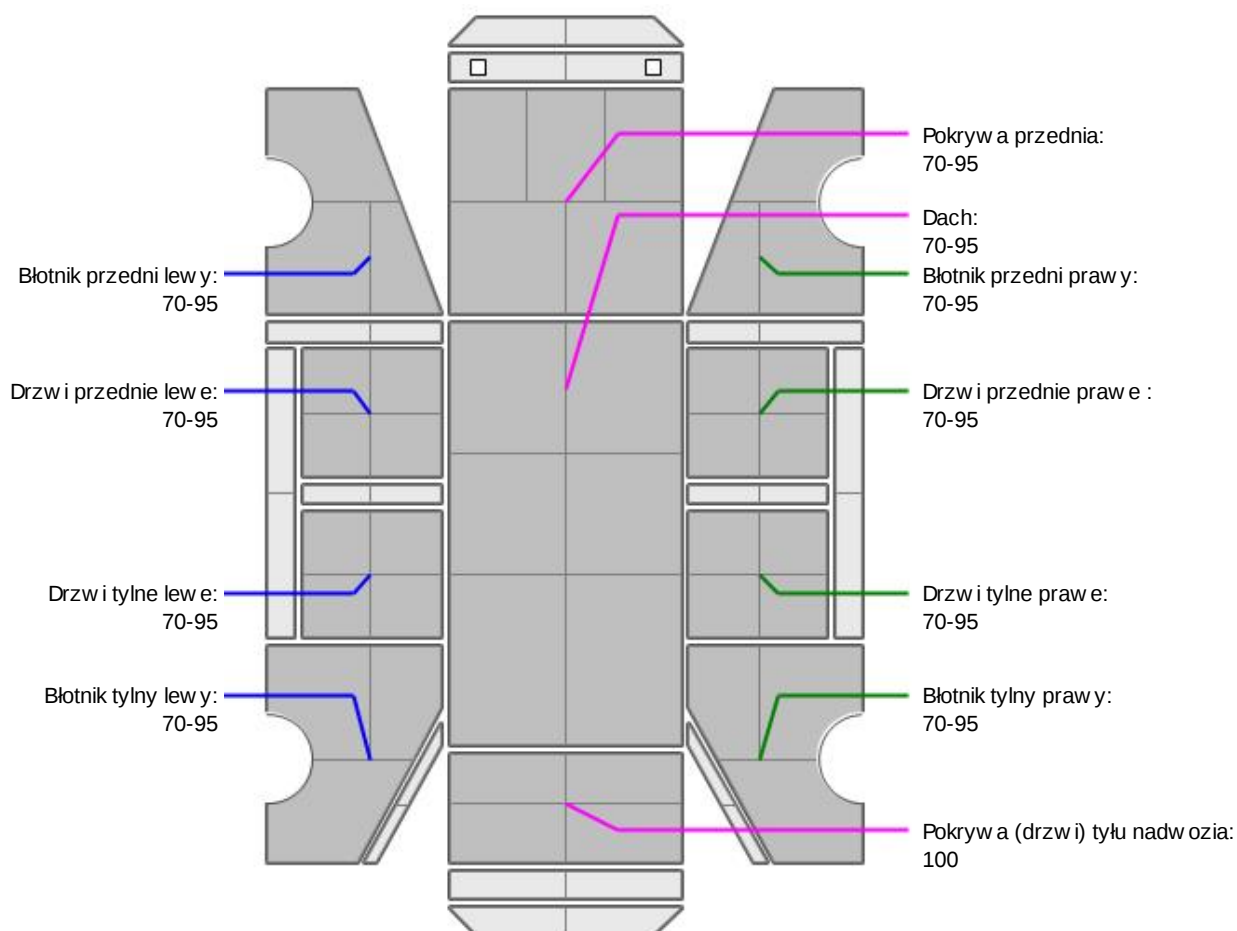
| L.p. | Nazwa elementu | L / P | Grubość powłoki [μm] | Opis |
| 1 | Pokrywa przednia | | 70-95 | |
| 2 | Dach | | 70-95 | |
| 3 | Błotnik przedni | L | 70-95 | |
| 4 | Drzwi przednie | L | 70-95 | |
| 5 | Drzwi tylne | L | 70-95 | |
| 6 | Błotnik tylny | L | 70-95 | |
| 7 | Błotnik przedni | P | 70-95 | |
| 8 | Drzwi przednie | P | 70-95 | |
| 9 | Drzwi tylne | P | 70-95 | |
| 10 | Błotnik tylny | P | 70-95 | |
| 11 | Pokrywa (drzwi) tyłu nadwozia | | 100 | |

Podane przedziały grubości powłoki lakierowej, dotyczą punktów pomiarowych. Nie mogą być traktowane jako gwarancja, że grubość powłoki lakierowej w innych punktach nie wykracza poza te przedziały. Pomiar powłoki lakierowej został wykonany urządzeniem będącym w posiadaniu rzeczoznawcy. Pomiar wykonany innym przyrządem może się różnić.
