## WYCENA WARTOŚCI

Zadanie: Ocena stanu technicznego i określenie wartości rynkowej pojazdu

| DANE IDENTYFIKACYJNE POJAZDU | | Dane: [O] X-2025 | |
|---|---|---|---|
| Marka: | VOLKSWAGEN | Nr rejestracyjny: | GD829VM |
| Model pojazdu: | Passat B8 2.0 TDI-CR MR`20 E6d | Nr Info-Ekspert: | 040-09656 |

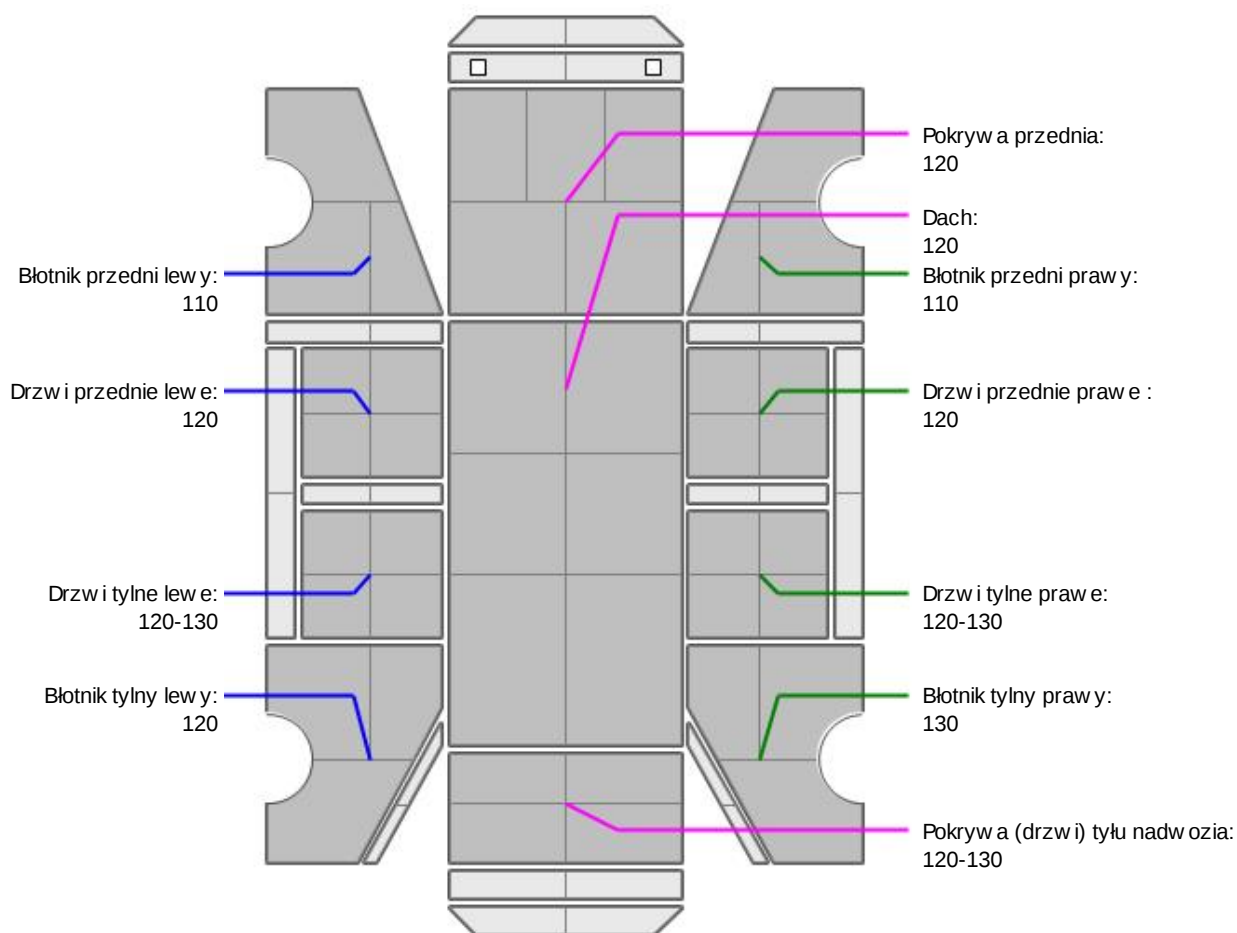
## NADWOZIE – Opis powłoki lakierowej

| L.p. | Nazwa elementu | L / P | Grubość powłoki [µm] | Opis |
| 1 | Pokrywa przednia | | 120 | |
| 2 | Dach | | 120 | |
| 3 | Błotnik przedni | L | 110 | |
| 4 | Drzwi przednie | L | 120 | |
| 5 | Drzwi tylne | L | 120-130 | |
| 6 | Błotnik tylny | L | 120 | |
| 7 | Błotnik przedni | P | 110 | |
| 8 | Drzwi przednie | P | 120 | |
| 9 | Drzwi tylne | P | 120-130 | |
| 10 | Błotnik tylny | P | 130 | |
| 11 | Pokrywa (drzwi) tyłu nadwozia | | 120-130 | |

Podane przedziały grubości powłoki lakierowej, dotyczą punktów pomiarowych. Nie mogą być traktowane jako gwarancja, że grubość powłoki lakierowej w innych punktach nie wykracza poza te przedziały. Pomiar powłoki lakierowej został wykonany urządzeniem będącym w posiadaniu rzeczoznawcy. Pomiar wykonany innym przyrządem może się różnić.
