## WYCENA WARTOŚCI

Zadanie: Ocena stanu technicznego i określenie wartości rynkowej pojazdu

| DANE IDENTYFIKACYJNE POJAZDU | | Dane: [O] X-2025 | |
|---|---|---|---|
| Marka: | <b>SKODA</b> | Nr rejestracyjny: | <b>PZ728VK</b> |
| Model pojazdu: | <b>Fabia III 1.2 TSI MR`15 E6</b> | Nr Info-Ekspert: | <b>034-02828</b> |

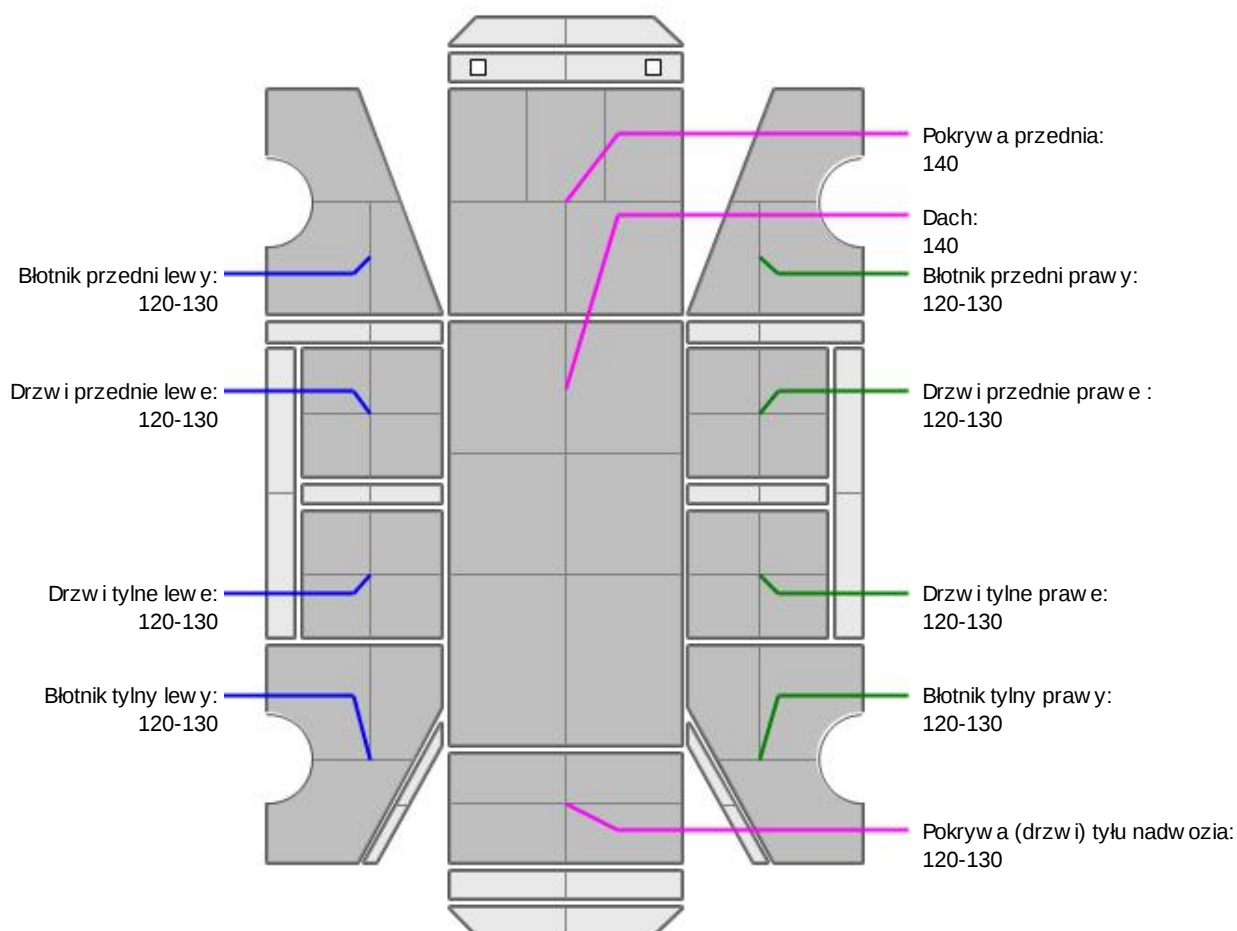
## NADWOZIE – Opis powłoki lakierowej

| L.p. | Nazwa elementu | L / P | Grubość powłoki [μm] | Opis |
|---|---|---|---|---|
| 1 | Pokrywa przednia | | 140 | |
| 2 | Dach | | 140 | |
| 3 | Błotnik przedni | L | 120-130 | |
| 4 | Drzwi przednie | L | 120-130 | |
| 5 | Drzwi tylne | L | 120-130 | |
| 6 | Błotnik tylny | L | 120-130 | |
| 7 | Błotnik przedni | P | 120-130 | |
| 8 | Drzwi przednie | P | 120-130 | |
| 9 | Drzwi tylne | P | 120-130 | |
| 10 | Błotnik tylny | P | 120-130 | |
| 11 | Pokrywa (drzwi) tyłu nadwozia | | 120-130 | |

Podane przedziały grubości powłoki lakierowej, dotyczą punktów pomiarowych. Nie mogą być traktowane jako gwarancja, że grubość powłoki lakierowej w innych punktach nie wykracza poza te przedziały. Pomiar powłoki lakierowej został wykonany urządzeniem będącym w posiadaniu rzeczoznawcy. Pomiar wykonany innym przyrządem może się różnić.
