Nr zlecenia: 84/08/10/2025/CarArena STANDARD

## Wycena Wartości

Zadanie: Ocena stanu technicznego i określenie wartości rynkowej pojazdu

| DANE IDENTYFIKACYJNE POJAZDU | | Dane: [O] X-2025 | |
|---|---|---|---|
| Marka: | KIA | Nr rejestracyjny: | WI869JT |

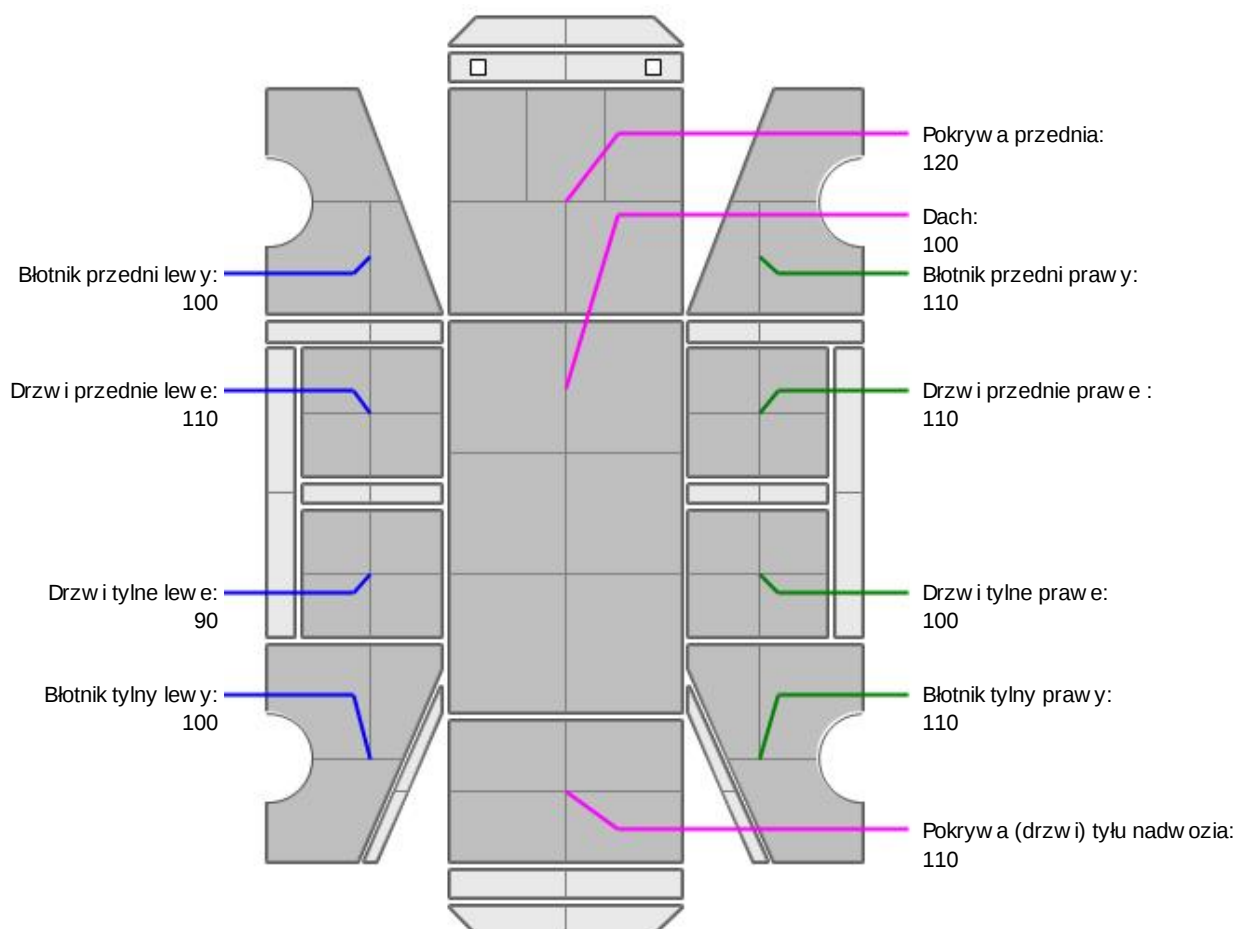
### KABINA KIEROWCY – Opis powłoki lakierowej

| L.p. | Nazwa elementu | L / P | Grubość powłoki [μm] | Opis |
| 1 | Pokrywa przednia | | 120 | |
| 2 | Dach | | 100 | |
| 3 | Błotnik przedni | L | 100 | |
| 4 | Drzwi przednie | L | 110 | |
| 5 | Drzwi tylne | L | 90 | |
| 6 | Błotnik tylny | L | 100 | |
| 7 | Błotnik przedni | P | 110 | |
| 8 | Drzwi przednie | P | 110 | |
| 9 | Drzwi tylne | P | 100 | |
| 10 | Błotnik tylny | P | 110 | |
| 11 | Pokrywa (drzwi) tyłu nadwozia | | 110 | |
