Nr zlecenia: 09/30/09/2025/CarArena STANDARD

## WYCENA WARTOŚCI

Zadanie: Ocena stanu technicznego i określenie wartości rynkowej pojazdu

| DANE IDENTYFIKACYJNE POJAZDU | | Dane: [D] X-2025 | |
|---|---|---|---|
| Marka: | VOLKSWAGEN | Nr rejestracyjny: | WE819TS |

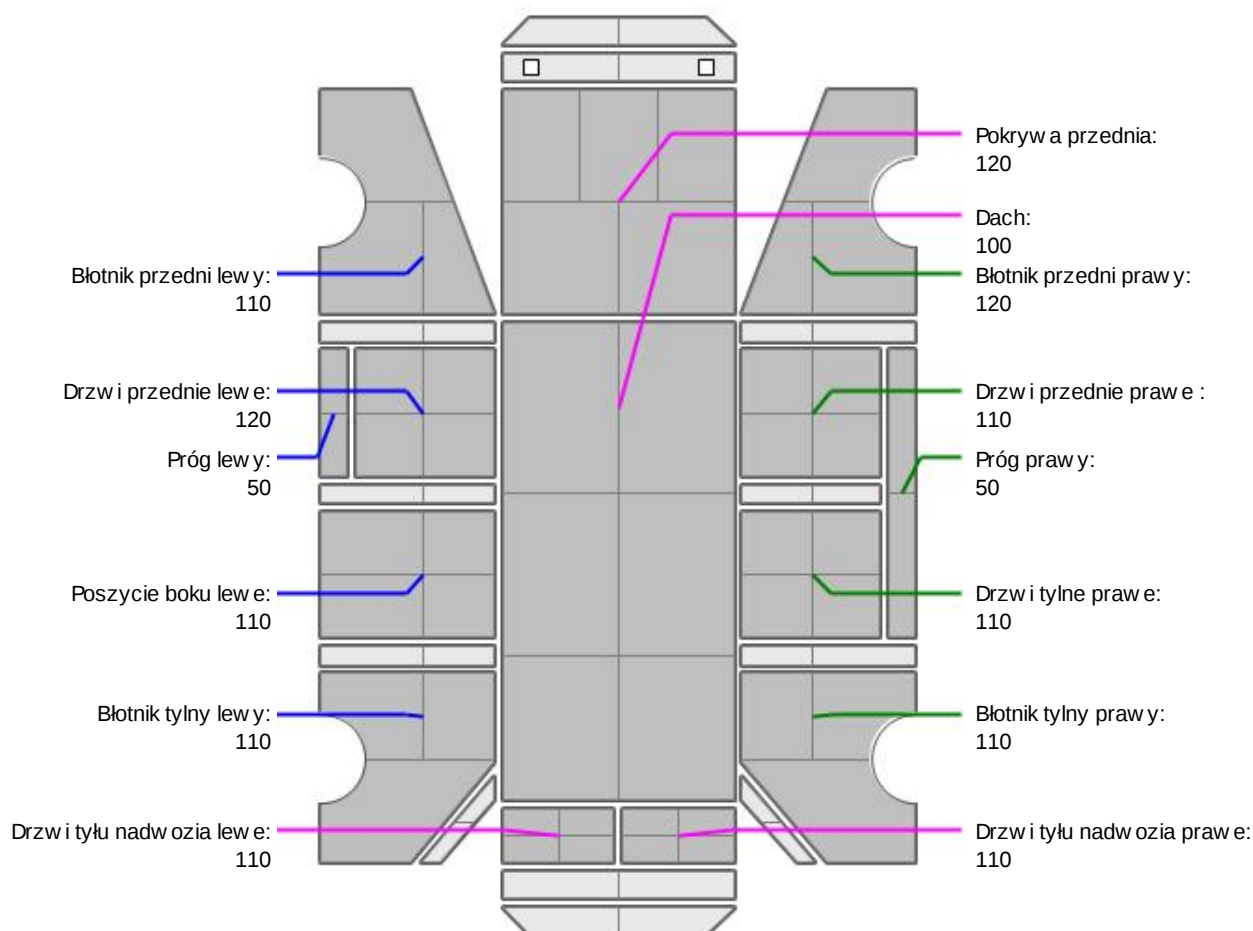
## NADWOZIE – Opis powłoki lakierowej

| L.p. | Nazwa elementu | L / P | Grubość powłoki [μm] | Opis |
| 1 | Pokrywa przednia | | 120 | |
| 2 | Dach | | 100 | |
| 3 | Błotnik przedni | L | 110 | |
| 4 | Próg | L | 50 | |
| 5 | Drzwi przednie | L | 120 | |
| 6 | Poszycie boku | L | 110 | |
| 7 | Błotnik tylny | L | 110 | |
| 8 | Drzwi tyłu nadwozia | | 110 | |
| 9 | Błotnik przedni | P | 120 | |
| 10 | Próg | P | 50 | |
| 11 | Drzwi przednie | P | 110 | |
| 12 | Drzwi tylne | P | 110 | |
| 13 | Błotnik tylny | P | 110 | |
| 14 | Drzwi tyłu nadwozia | | 110 | |

Podane przedziały grubości powłoki lakierowej, dotyczą punktów pomiarowych. Nie mogą być traktowane jako gwarancja, że grubość powłoki lakierowej w innych punktach nie wykracza poza te przedziały. Pomiar powłoki lakierowej został wykonany urządzeniem będącym w posiadaniu rzeczoznawcy. Pomiar wykonany innym przyrządem może się różnić.
