Nr zlecenia: 178/06/10/2025/CarArena STANDARD

## WYCENA WARTOŚCI

Zadanie: Ocena stanu technicznego i określenie wartości rynkowej pojazdu

| DANE IDENTYFIKACYJNE POJAZDU | | Dane: [O] X-2025 | |
|---|---|---|---|
| Model pojazdu: | Focus 1.6 TDCi MR`11 E5 | Nr Info-Ekspert: | 011-06688 |

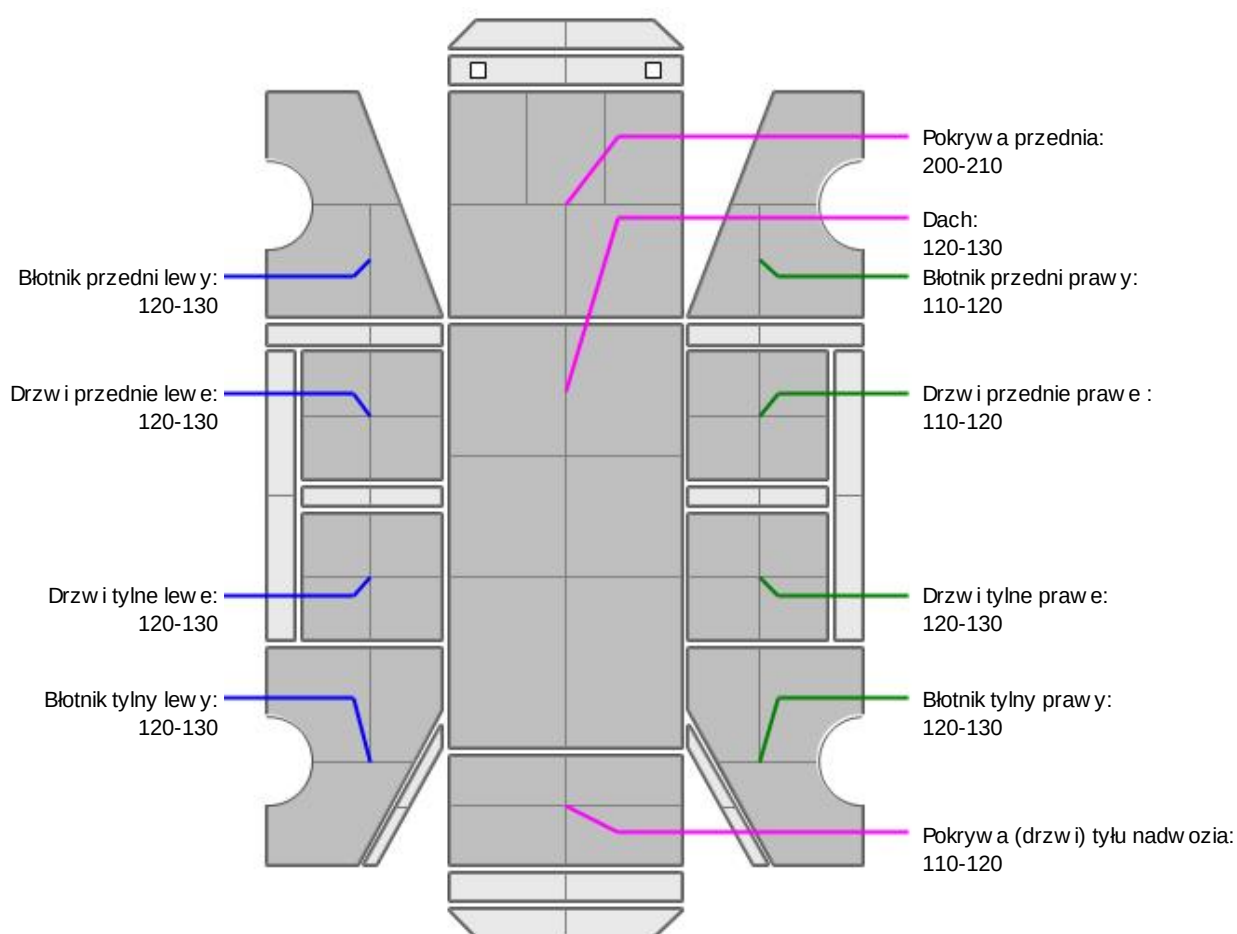
| L.p. | Nazwa elementu | L / P | Grubość powłoki [µm] | Opis |
| 1 | Pokrywa przednia | | 200-210 | |
| 2 | Dach | | 120-130 | |
| 3 | Błotnik przedni | L | 120-130 | |
| 4 | Drzwi przednie | L | 120-130 | |
| 5 | Drzwi tylne | L | 120-130 | |
| 6 | Błotnik tylny | L | 120-130 | |
| 7 | Błotnik przedni | P | 110-120 | |
| 8 | Drzwi przednie | P | 110-120 | |

| 9 | Drzwi tylne | P | 120-130 | |
| 10 | Błotnik tylny | P | 120-130 | |
| 11 | Pokrywa (drzwi) tyłu nadwozia | | 110-120 | |

Podane przedziały grubości powłoki lakierowej, dotyczą punktów pomiarowych. Nie mogą być traktowane jako gwarancja, że grubość powłoki lakierowej w innych punktach nie wykracza poza te przedziały. Pomiar powłoki lakierowej został wykonany urządzeniem będącym w posiadaniu rzeczoznawcy. Pomiar wykonany innym przyrządem może się różnić.
