## Poglądowy Raport Stanu Technicznego

Zadanie: Ocena stanu technicznego i określenie wartości rynkowej pojazdu

| DANE IDENTYFIKACYJNE POJAZDU | | Dane: [O] IX-2025 | |
|---|---|---|---|
| Rodzaj pojazdu: | <b>Samochód osobowy</b> | VIN: | <b>TMBJR7NE3L0160062</b> |
| Model pojazdu: | <b>Octavia III 1.5 TSI MR`18 E6</b> | Nr Info-Ekspert: | <b>034-03926</b> |

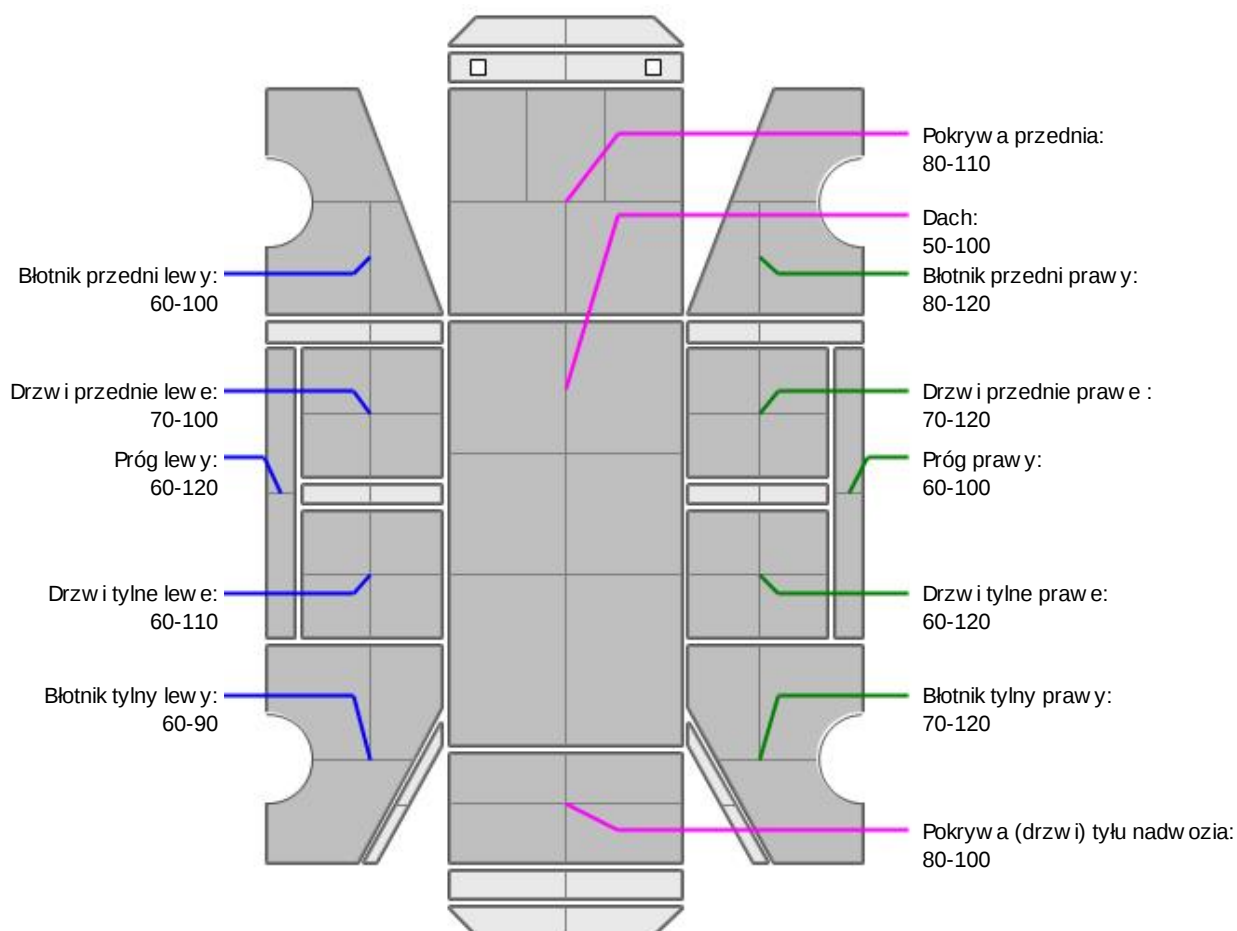
**NADWOZIE – Opis powłoki lakierowej**

| L.p. | Nazwa elementu | L / P | Grubość powłoki [μm] | Opis |
| 1 | Pokrywa przednia | | 80-110 | |
| 2 | Dach | | 50-100 | |
| 3 | Błotnik przedni | L | 60-100 | |
| 4 | Próg | L | 60-120 | |
| 5 | Drzwi przednie | L | 70-100 | |
| 6 | Drzwi tylne | L | 60-110 | |
| 7 | Błotnik tylny | L | 60-90 | |
| 8 | Błotnik przedni | P | 80-120 | |
| 9 | Próg | P | 60-100 | |
| 10 | Drzwi przednie | P | 70-120 | |
| 11 | Drzwi tylne | P | 60-120 | |
| 12 | Błotnik tylny | P | 70-120 | |
| 13 | Pokrywa (drzwi) tyłu nadwozia | | 80-100 | |

Podane przedziały grubości powłoki lakierowej, dotyczą punktów pomiarowych. Nie mogą być traktowane jako gwarancja, że grubość powłoki lakierowej w innych punktach nie wykracza poza te przedziały. Pomiar powłoki lakierowej został wykonany urządzeniem będącym w posiadaniu rzeczoznawcy. Pomiar wykonany innym przyrządem może się różnić.
