## Poglądowy Raport Stanu Technicznego

Zadanie: Ocena stanu technicznego i określenie wartości rynkowej pojazdu

| DANE IDENTYFIKACYJNE POJAZDU (*) | | Dane: [O] VII-2025 | |
|---|---|---|---|
| Marka: | SKODA | Nr rejestracyjny: | WW259SY |
| Model pojazdu: | Superb III 1.5 TSI MR`20 E6d | Nr Info-Ekspert: | 034-04323 |

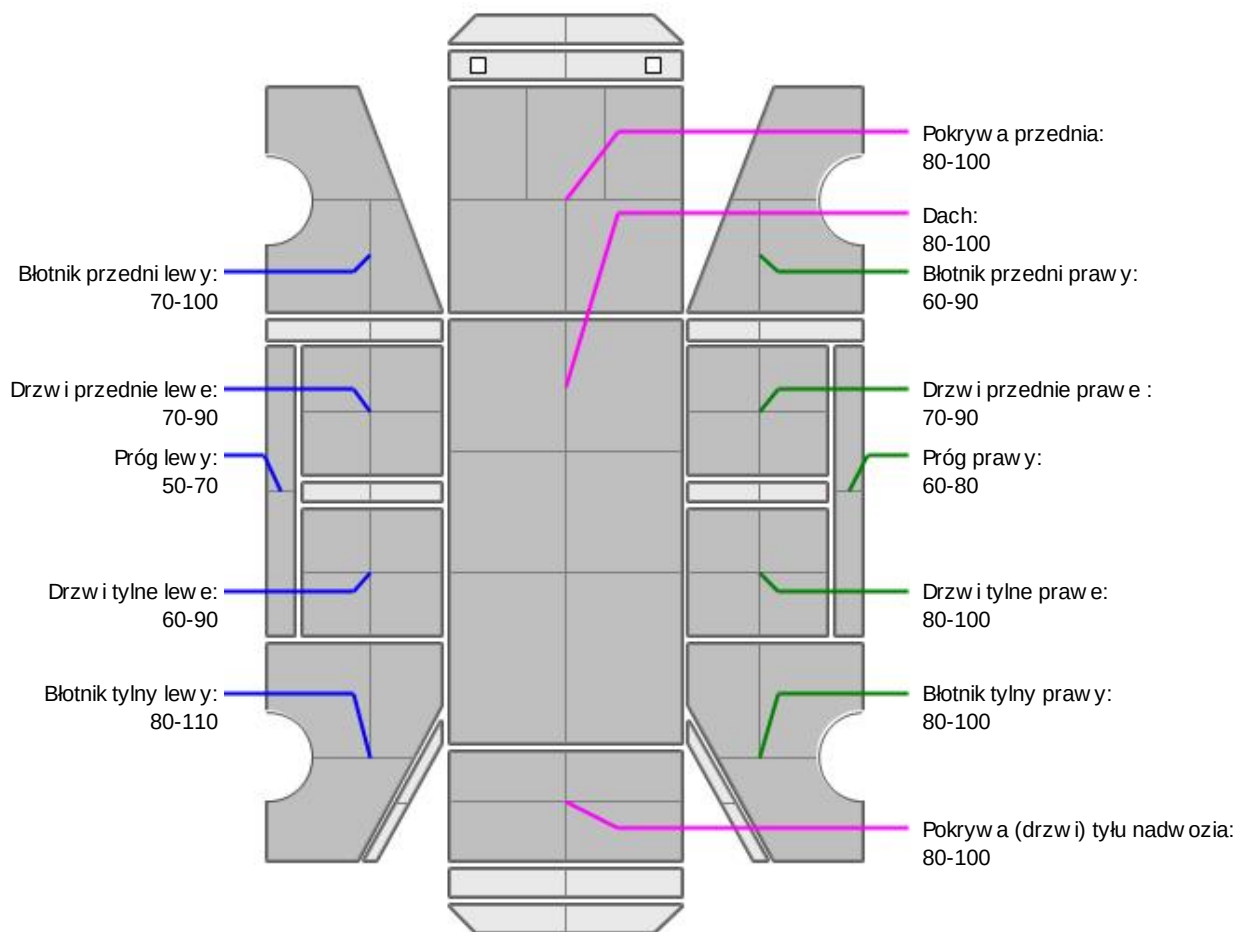
| L.p. | Nazwa elementu | L / P | Grubość powłoki [μm] | Opis |
| 1 | Pokrywa przednia | | 80-100 | |
| 2 | Dach | | 80-100 | |
| 3 | Błotnik przedni | L | 70-100 | |
| 4 | Próg | L | 50-70 | |
| 5 | Drzwi przednie | L | 70-90 | |
| 6 | Drzwi tylne | L | 60-90 | |
| 7 | Błotnik tylny | L | 80-110 | |
| 8 | Błotnik przedni | P | 60-90 | |
| 9 | Próg | P | 60-80 | |
| 10 | Drzwi przednie | P | 70-90 | |
| 11 | Drzwi tylne | P | 80-100 | |
| 12 | Błotnik tylny | P | 80-100 | |
| 13 | Pokrywa (drzwi) tyłu nadwozia | | 80-100 | |

Podane przedziały grubości powłoki lakierowej, dotyczą punktów pomiarowych. Nie mogą być traktowane jako gwarancja, że grubość powłoki lakierowej w innych punktach nie wykracza poza te przedziały. Pomiar powłoki lakierowej został wykonany urządzeniem będącym w posiadaniu rzeczoznawcy. Pomiar wykonany innym przyrządem może się różnić.
