Nr zlecenia: 15/14/10/2025/CarArena STANDARD

## Poglądowy raport stanu technicznego

Zadanie: Ocena stanu technicznego i określenie wartości rynkowej pojazdu

| DANE IDENTYFIKACYJNE POJAZDU | | Dane: [D] X-2025 | |
|---|---|---|---|
| Marka: | VOLKSWAGEN | Nr rejestracyjny: | FMI49589 |

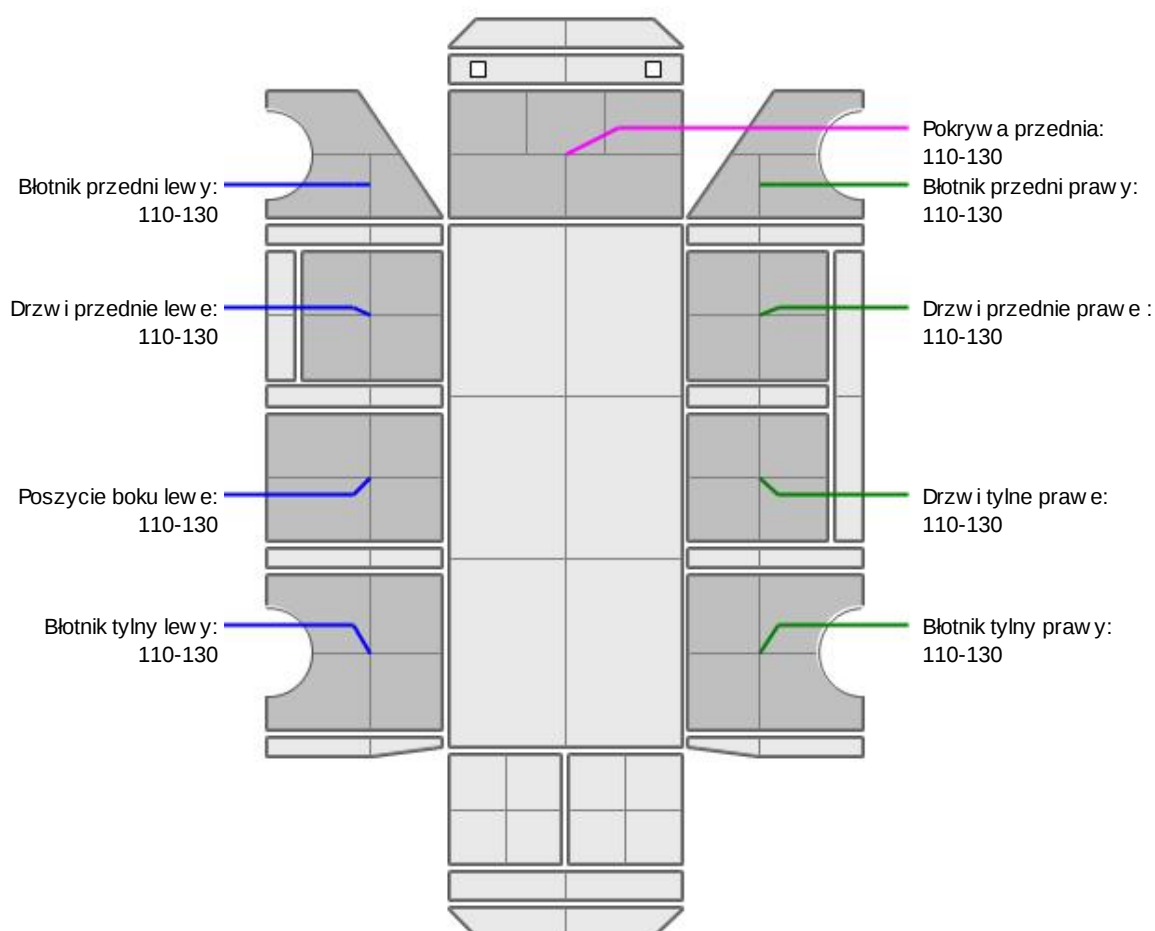
| L.p. | Nazwa elementu | L / P | Grubość powłoki [μm] | Opis |
| 1 | Pokrywa przednia | | 110-130 | |
| 2 | Błotnik przedni | L | 110-130 | |
| 3 | Drzwi przednie | L | 110-130 | |
| 4 | Drzwi tylne | L | 80 | |
| 5 | Błotnik tylny | L | 110-130 | |
| 6 | Błotnik przedni | P | 110-130 | |
| 7 | Drzwi przednie | P | 110-130 | |

| 8 | Drzwi tylne | P | 110-130 | |
| 9 | Błotnik tylny | P | 110-130 | |
| 10 | Pokrywa (drzwi) tyłu nadwozia | | 110-130 | |
| 11 | Poszycie boku | L | 110-130 | |

Podane przedziały grubości powłoki lakierowej, dotyczą punktów pomiarowych. Nie mogą być traktowane jako gwarancja, że grubość powłoki lakierowej w innych punktach nie wykracza poza te przedziały. Pomiar powłoki lakierowej został wykonany urządzeniem będącym w posiadaniu rzeczoznawcy. Pomiar wykonany innym przyrządem może się różnić.
