Nr zlecenia: 64/13/10/2025/CarArena STANDARD

## Wycena Wartości

Zadanie: Ocena stanu technicznego i określenie wartości rynkowej pojazdu

| DANE IDENTYFIKACYJNE POJAZDU | | Dane: [O] X-2025 | |
|---|---|---|---|
| Model pojazdu: | <b>320 Diesel Mild Hybrid MR`19 E6d G20</b> | Nr Info-Ekspert: | <b>003-06016</b> |

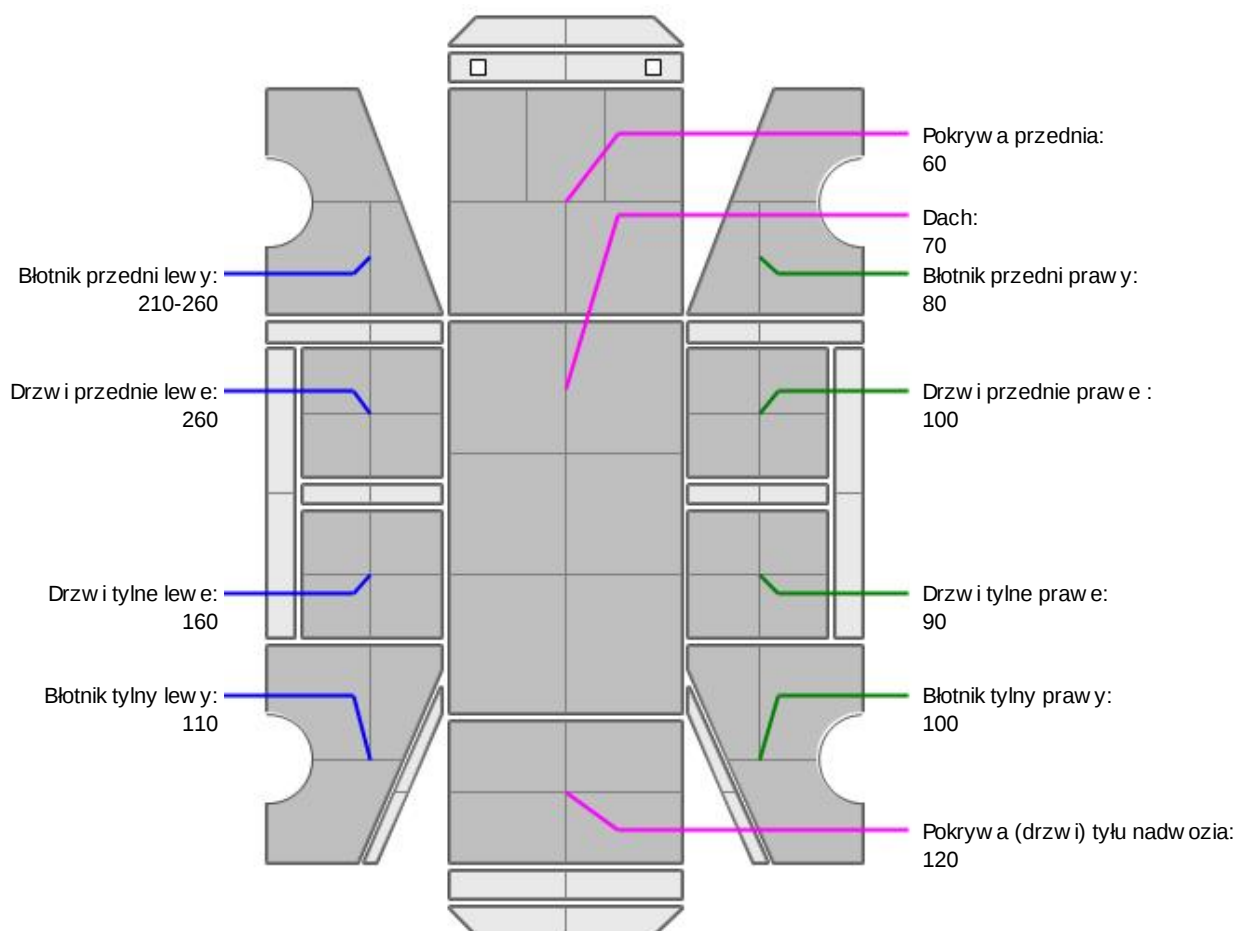
**KABINA KIEROWCY – Opis powłoki lakierowej**

| L.p. | Nazwa elementu | L / P | Grubość powłoki [ $\mu\text{m}$ ] | Opis |
| 3 | Błotnik przedni | L | 210-260 | |
| 4 | Drzwi przednie | L | 260 | |
| 5 | Drzwi tylne | L | 160 | |
| 6 | Błotnik tylny | L | 110 | |
| 11 | Pokrywa (drzwi) tyłu nadwozia | | 120 | |

Podane przedziały grubości powłoki lakierowej, dotyczą punktów pomiarowych. Nie mogą być traktowane jako gwarancja, że grubość powłoki lakierowej w innych punktach nie wykracza poza te przedziały. Pomiar powłoki lakierowej został wykonany urządzeniem będącym w posiadaniu rzeczoznawcy. Pomiar wykonany innym przyrządem może się różnić.
