Nr zlecenia: 07/08/10/2025/CarArena STANDARD

## WYCENA WARTOŚCI

Zadanie: Ocena stanu technicznego i określenie wartości rynkowej pojazdu

| DANE IDENTYFIKACYJNE POJAZDU | | Dane: [O] X-2025 | |
|---|---|---|---|
| Marka: | <b>SKODA</b> | Nr rejestracyjny: | <b>EL9AL95</b> |

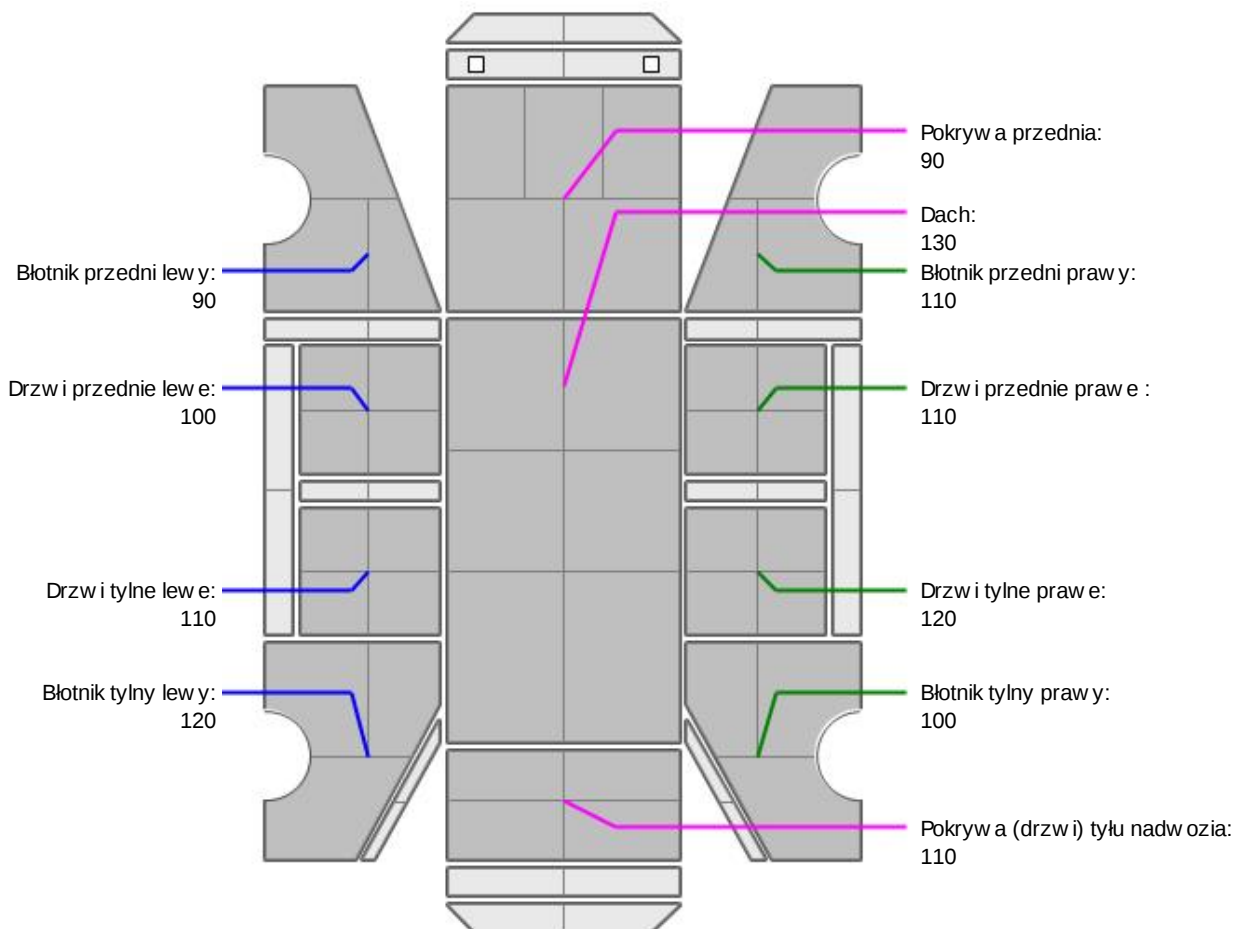
### NADWOZIE – Opis powłoki lakierowej

| L.p. | Nazwa elementu | L / P | Grubość powłoki [μm] | Opis |
| 1 | Pokrywa przednia | | 90 | |
| 2 | Dach | | 130 | |
| 3 | Błotnik przedni | L | 90 | |
| 4 | Drzwi przednie | L | 100 | |
| 5 | Drzwi tylne | L | 110 | |
| 6 | Błotnik tylny | L | 120 | |
| 7 | Błotnik przedni | P | 110 | |
| 8 | Drzwi przednie | P | 110 | |
| 9 | Drzwi tylne | P | 120 | |
| 10 | Błotnik tylny | P | 100 | |
| 11 | Pokrywa (drzwi) tyłu nadwozia | | 110 | |

Podane przedziały grubości powłoki lakierowej, dotyczą punktów pomiarowych. Nie mogą być traktowane jako gwarancja, że grubość powłoki lakierowej w innych punktach nie wykracza poza te przedziały. Pomiar powłoki lakierowej został wykonany urządzeniem będącym w posiadaniu rzeczoznawcy. Pomiar wykonany innym przyrządem może się różnić.
