Nr zlecenia: 86/08/10/2025/CarArena STANDARD

## Wycena Wartości

Zadanie: Ocena stanu technicznego i określenie wartości rynkowej pojazdu

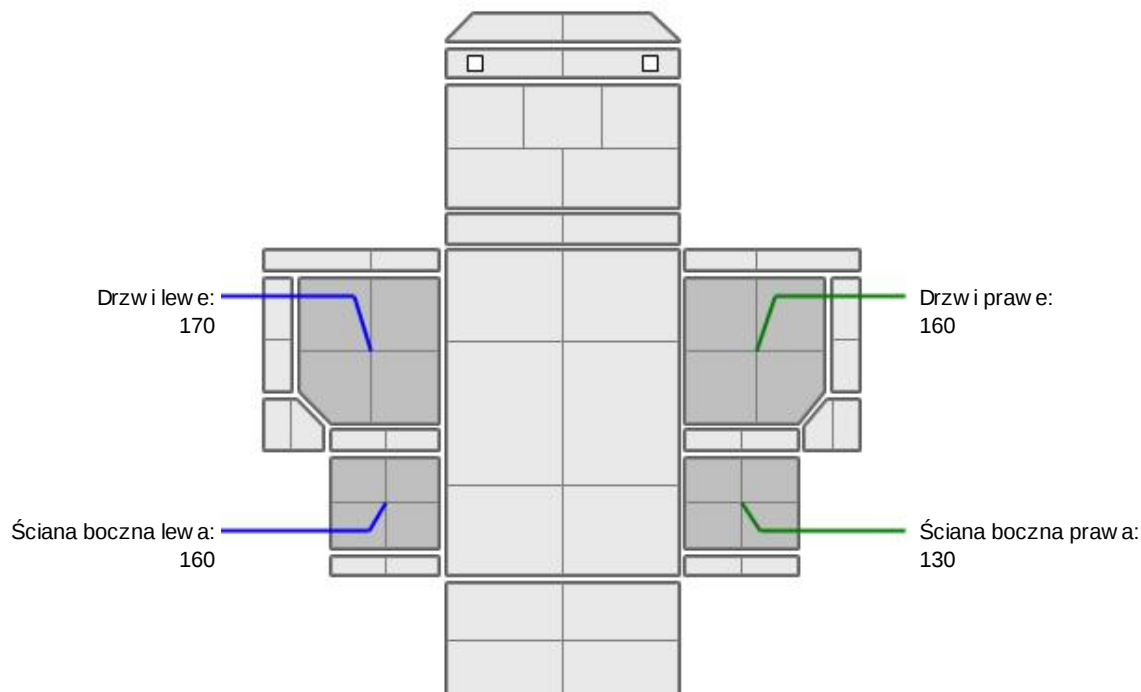
### KABINA KIEROWCY – Opis powłoki lakierowej

| L.p. | Nazwa elementu | L / P | Grubość powłoki [µm] | Opis |
| 1 | Drzwi | L | 170 | |
| 2 | Ściana boczna | L | 160 | |
| 3 | Drzwi | P | 160 | |
| 4 | Ściana boczna | P | 130 | |
