## Poglądowy raport stanu technicznego

Zadanie: Ocena stanu technicznego i określenie wartości rynkowej pojazdu

| DANE IDENTYFIKACYJNE POJAZDU | | Dane: [O] X-2025 | |
|---|---|---|---|
| Marka: | SKODA | Nr rejestracyjny: | WY1837K |
| Model pojazdu: | Citigo MR`12 E6 | Nr Info-Ekspert: | 034-03590 |

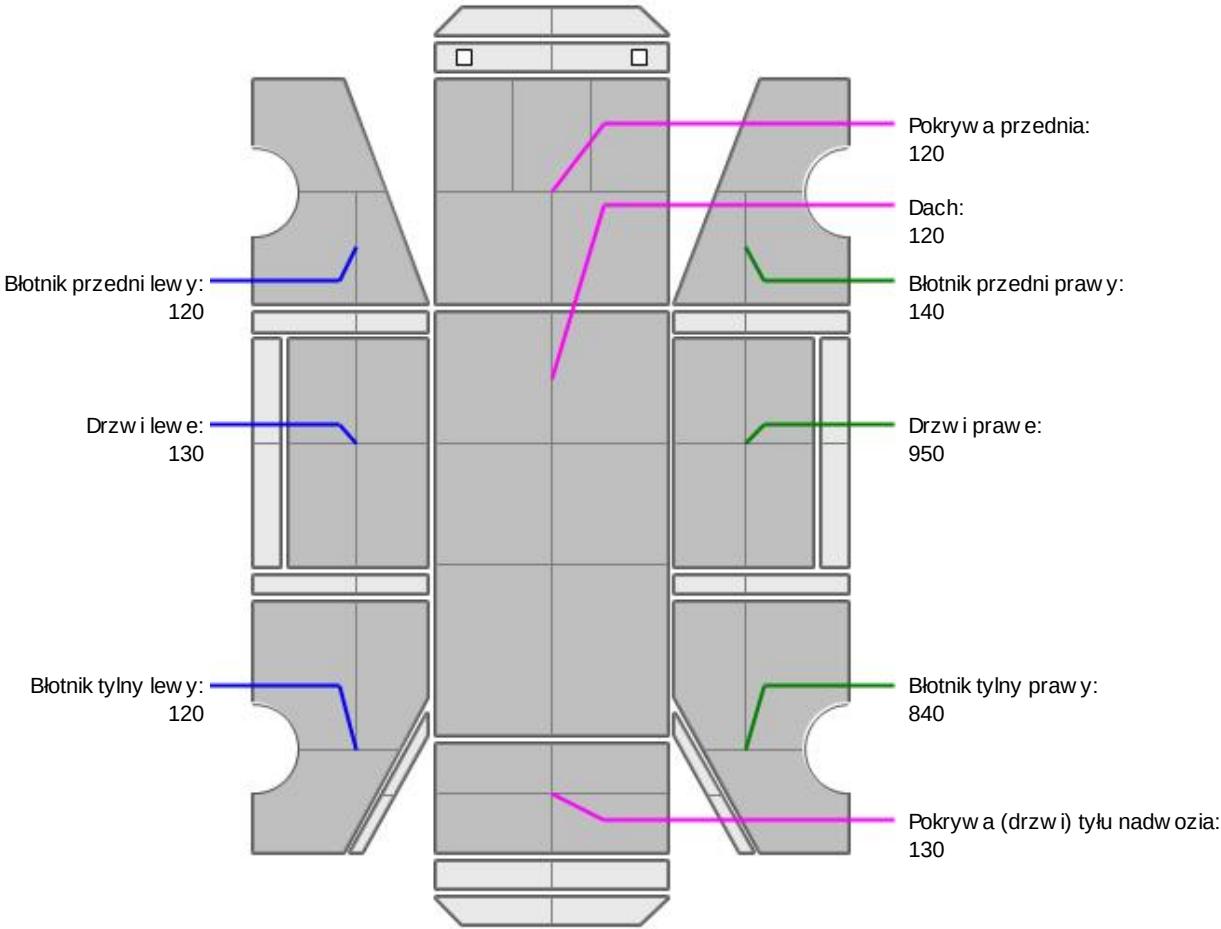
| L.p. | Nazwa elementu | L / P | Grubość powłoki [μm] | Opis |
| 8 | Drzwi | P | 950 | |
| 10 | Błotnik tylny | P | 840 | |

Podane przedziały grubości powłoki lakierowej, dotyczą punktów pomiarowych. Nie mogą być traktowane jako gwarancja, że grubość powłoki lakierowej w innych punktach nie wykracza poza te przedziały. Pomiar powłoki lakierowej został wykonany urządzeniem będącym w posiadaniu rzeczoznawcy. Pomiar wykonany innym przyrządem może się różnić.
